**BADANIA STRATYGRAFICZNE I ANALIZA NAWARSTWIEN  
MALARSKICH TYNKU NA ŚCIANACH WEWNĘTRZNYCH, TYNKU NA ELEWACJI,  
STOLARKI OKIENNEJ, DRZWIOWEJ, METALOWEJ BALUSTRADY  
I OGRODZENIA BUDYNKU SZKOŁY W MRĄGOWIE**

Opracowanie; mgr. Ewa Olkowska  
Olsztyn luty 2016 r.

## **1. KARTA TYTUŁOWA**

Tynki ścian we wnętrzu szkoły i na elewacji, elementy stolarki okiennej i drzwiowej, 2 metalowych balustrad klatek schodowych oraz ogrodzenie, zabytkowego budynku szkoły w Mrągowie.

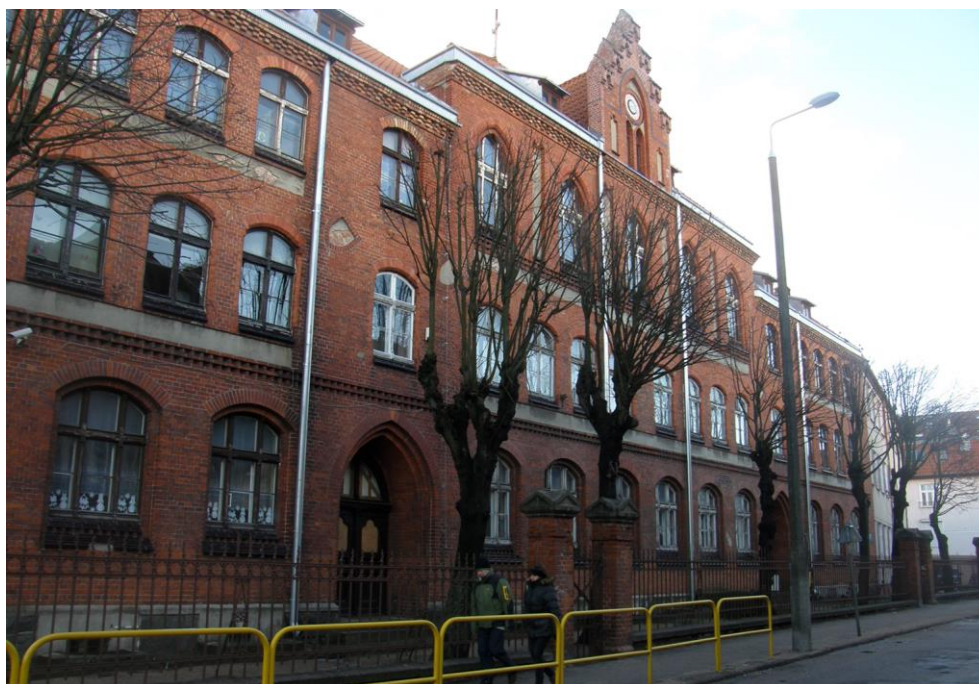
Elewacje południowa /frontowa, zachodnia, północna wykonane z cegły licowej, nie otynkowane zachowane w dobrym stanie. Spoiny w większości partii elewacji słabe, osypujące się i mocno zabrudzone. Elewacja frontowa w okolicy głównego wejścia, zachodnia fragment pod oknem II kondygnacji, północna we wnęce okiennej przemurowane na nowo cegłą współczesną. Elewacja murowana w wątku krzyżowym z ozdobnymi pasami wykonanymi z cegły glazurowanej w kolorze ciemno brązowym. Ozdobne parapety murowane z cegły i kształtek glazurowanych z drobnymi ubytkami zwłaszcza w elewacji frontowej. Elewacje silnie zabrudzone na skutek oddziaływania czynników zewnętrznych – głównie atmosferycznych.

Porosty glonów, ślady zawilgocenia na wszystkich elewacjach w partiach przyziemia – szczególnie nasilone w partiach elewacji frontowej i zwłaszcza na elewacji północnej.

Fot.1 Elewacja południowa; widok ogólny, stan zachowania

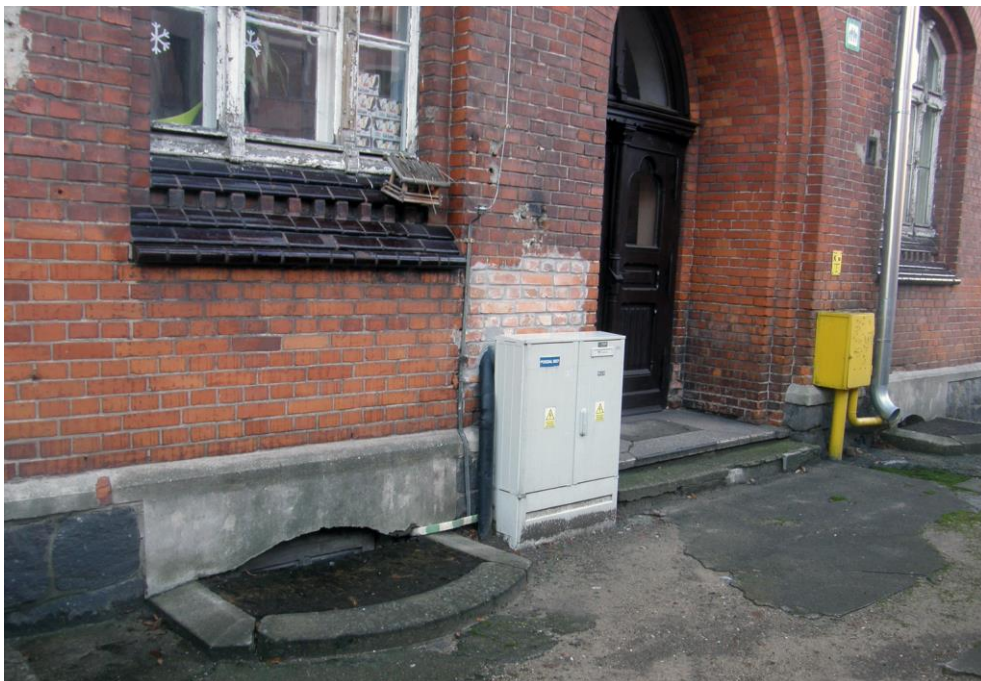
Fot.2 Elewacja południowa; widok ogólny, stan zachowania, miejscowe wtórne przemurowania elewacji ceglanej. Wszystkie zewnętrzne parapety historycznej stolarki okiennej wykonane z cegieł i kształtek glazurowanych w kolorze ciemno brązowym.

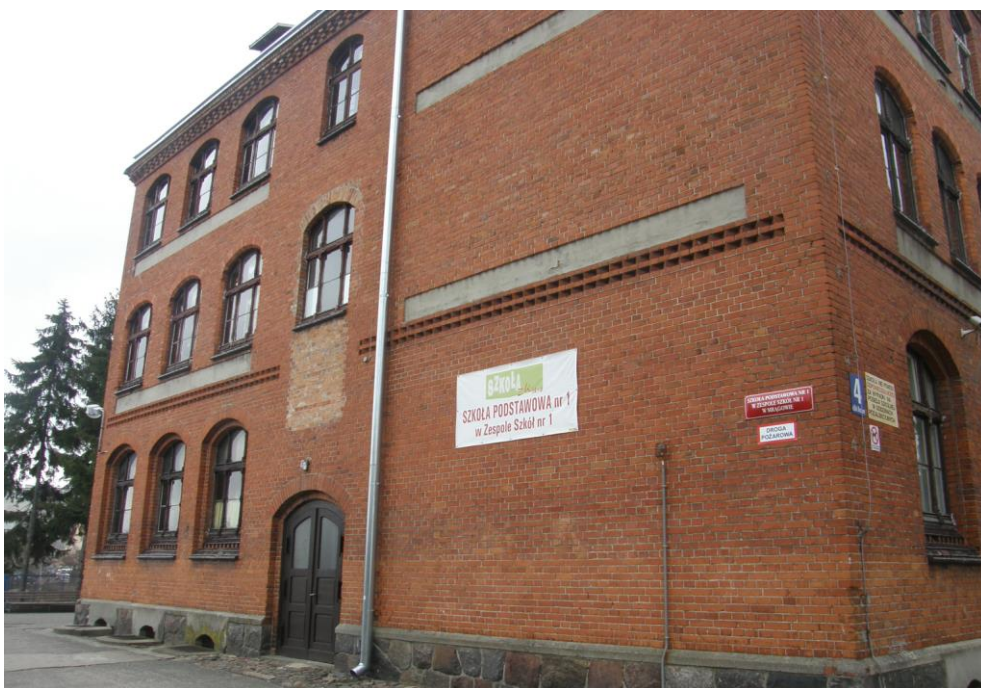
Fot.3 Elewacja zachodnia; widok ogólny, stan zachowania. Widoczne wtórne przemurowanie elewacji pod oknem II kondygnacji. Cokoły wykonane z ciosów z kamienia polnego na zaprawie wapienno cementowej wypełnione mocną półokrągłą spoiną, fragmentami otynkowane nad oknami piwnicznymi

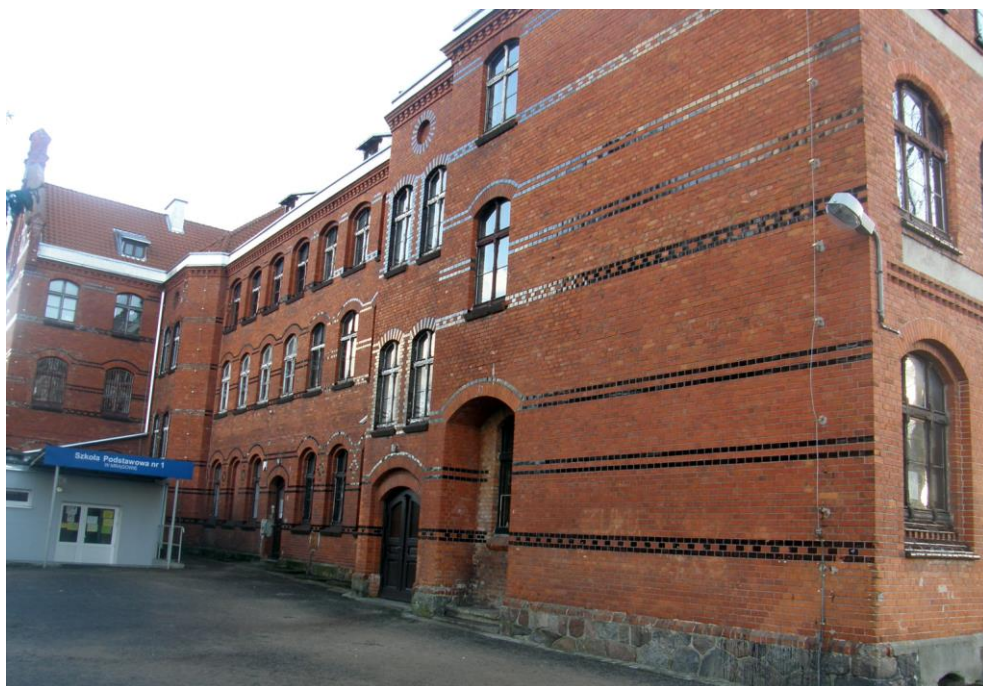
Fot.4 Elewacja północna –widok ogólny, stan zachowania Ozdobne poziome pasy z cegły glazurowanej w kolorze ciemno brązowym/nie występują na elewacji zachodniej i frontowej/. Cokoły wykonane z ciosów z kamienia polnego na zaprawie wapienno cementowej, wypełnione mocną półokrągłą spoiną.

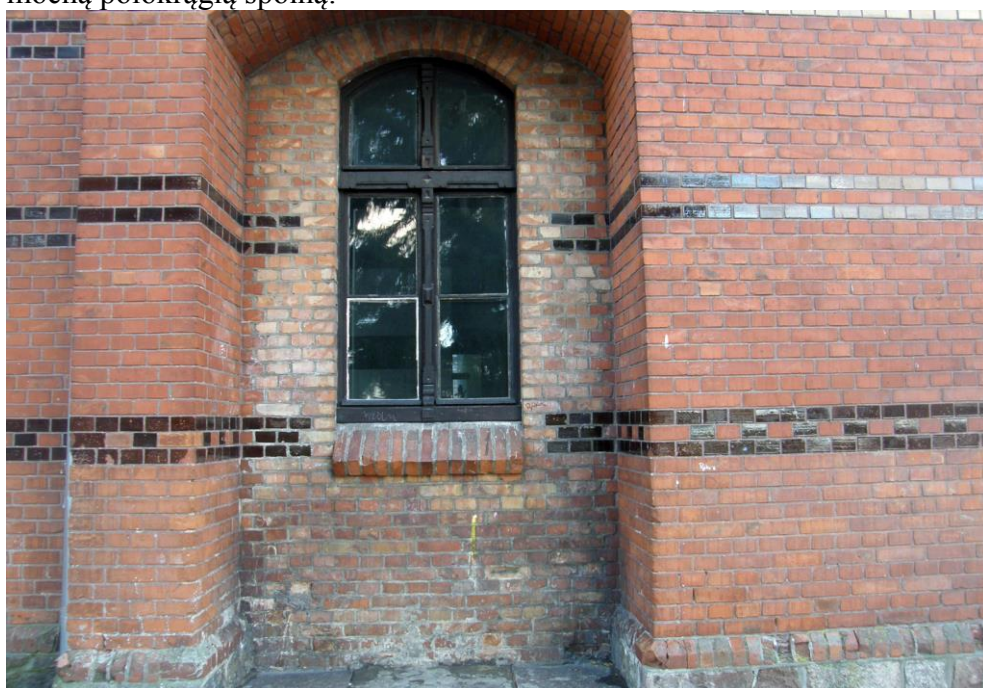
Fot.5 Elewacja północna –stan zachowania, widoczne wtórne przemurowanie elewacji we wnęce okiennej. Ozdobne poziome pasy wykonane z cegły glazurowanej w kolorze ciemno brązowym

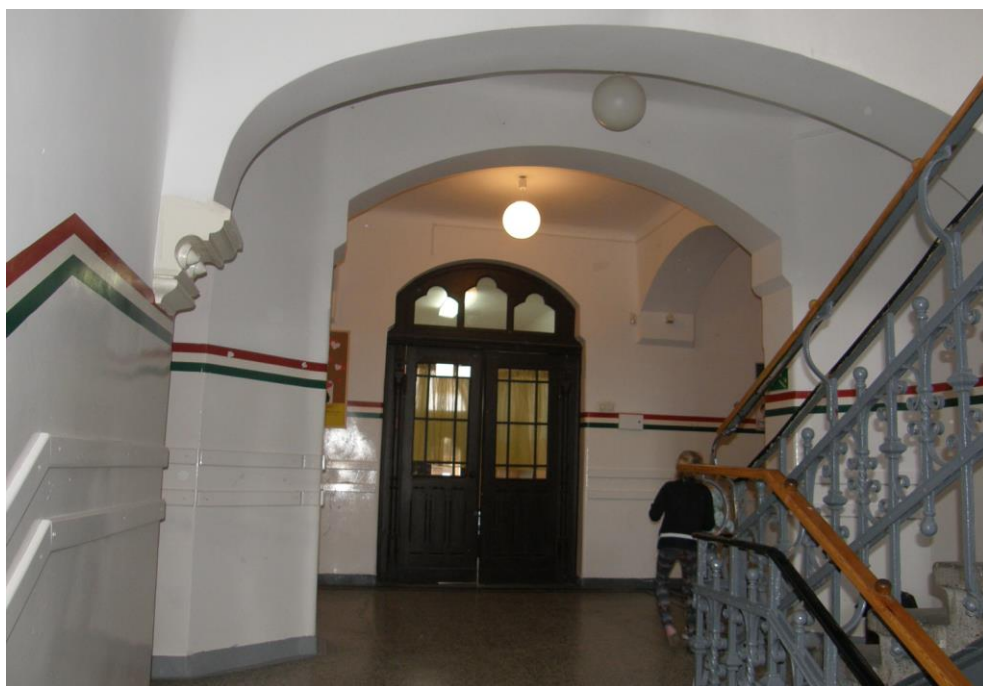
Fot.6 Fragment klatki schodowej i korytarza przy wejściu głównym, ściany remontowane na bieżąco, pomalowane na biało, lamperie w kolorze białym z ozdobno malowanymi poziomymi pasami w kolorach zielony i czerwony.

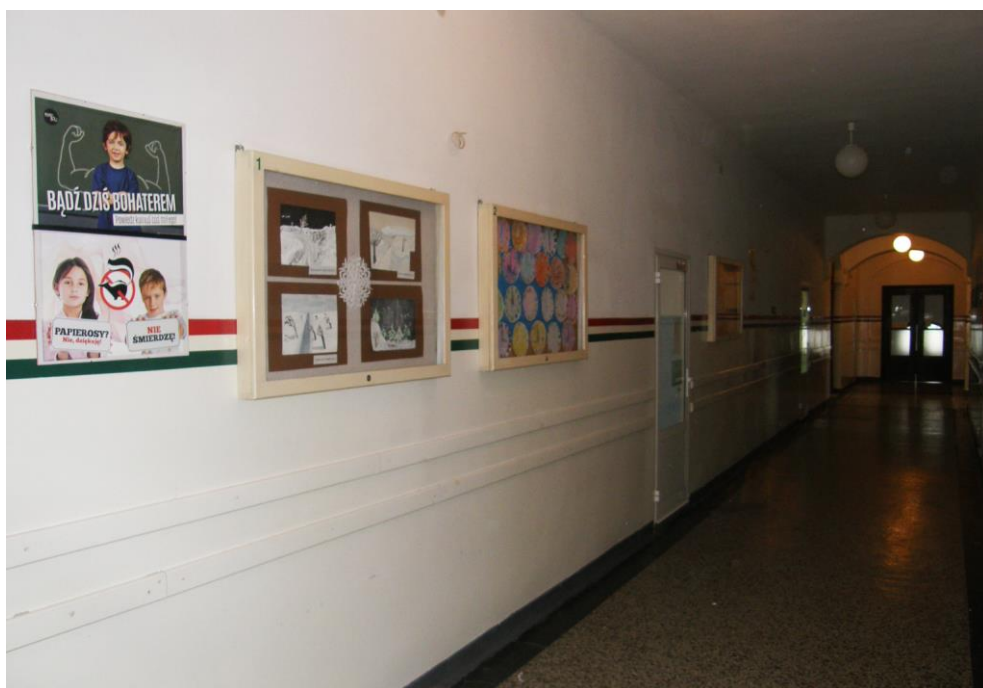
Fot.7 Korytarz na I piętrze, ściany remontowane na bieżąco, pomalowane na biało

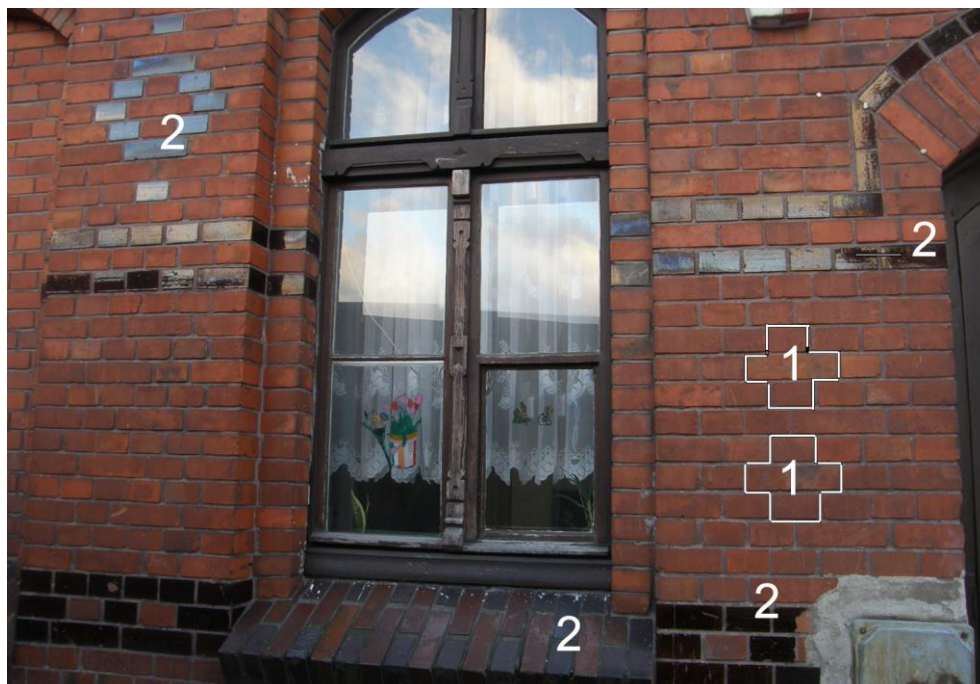
Fot.8 Elewacja północna z cegły licowej, murowana w wstęgu krzyżowym(1) z ozdobnymi pasami i parapetami wykonane z cegły glazurowanej (2)

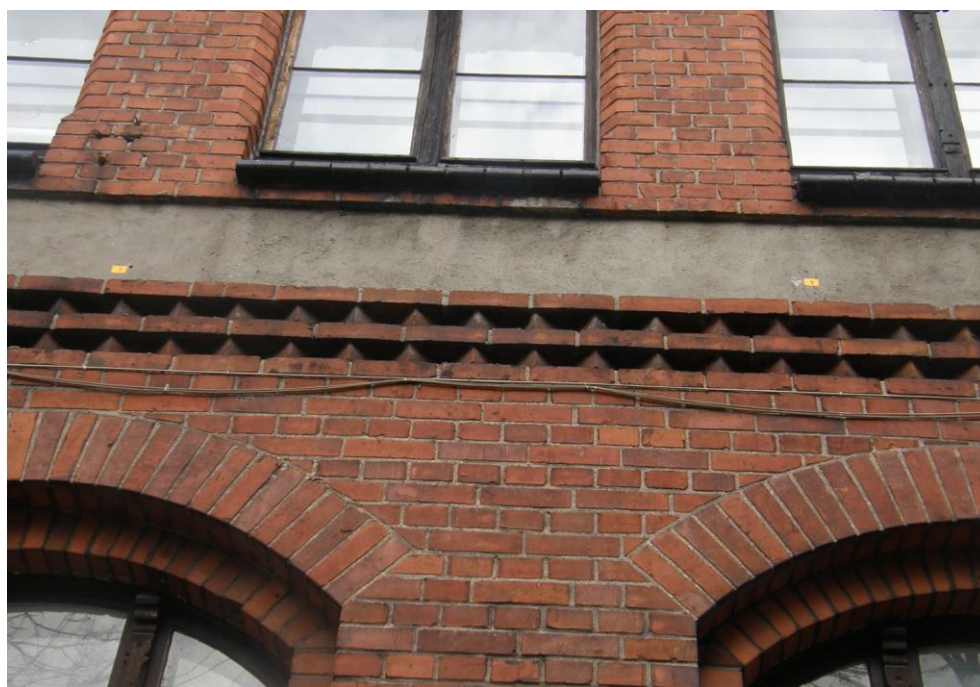
Fot 9. Elewacja południowa (frontowa) z cegły licowej z poprzecznym fryzem wykonanym z zaprawy wapienno-cementowej

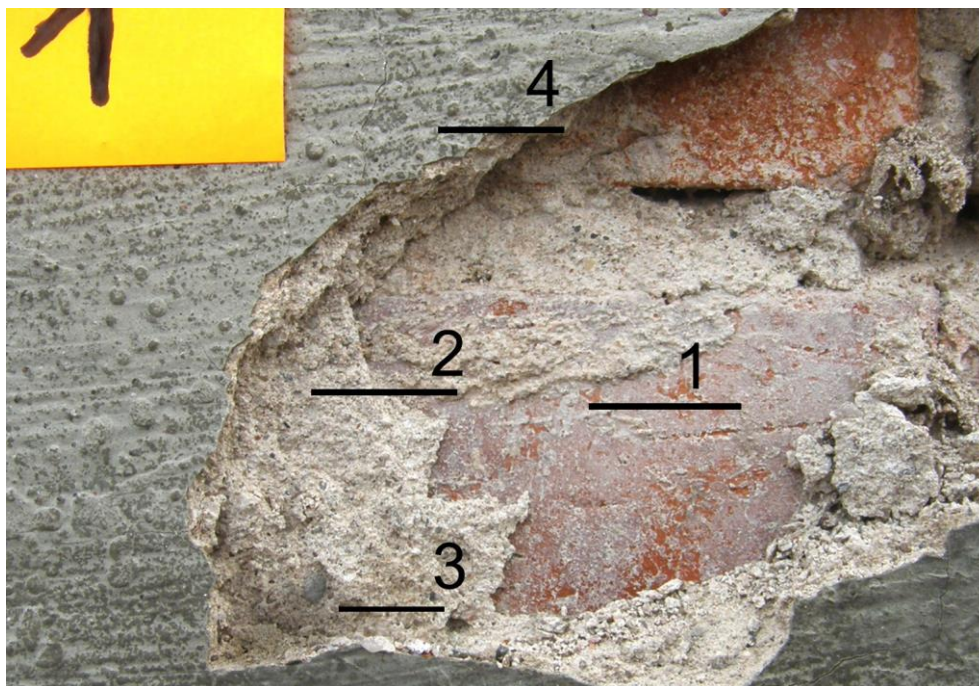
Fot.10 Odkrywka 1, poprzeczny fryz wykonany z zaprawy wapienno cementowej  
Widoczne warstwy; 1-cegła pełna ceramiczna, 2-zaprawa wapienno-cementowa, 3-warstwa malarska jasno szara **NCS S 0505-R80B**, 4-wtórna mocna zaprawa cementowa

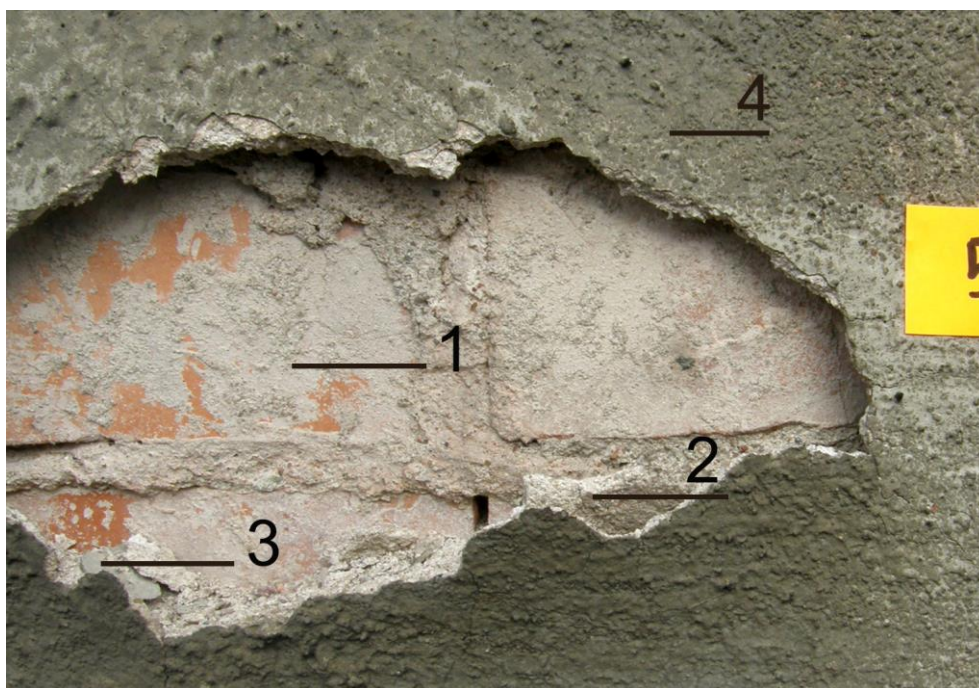
Fot.11 Odkrywka 5, poprzeczny fryz wykonany z zaprawy wapienno cementowej  
Widoczne warstw; 1-cegła pełna ceramiczna, 2-zaprawa wapienno-cementowa, 3-warstwa malarska jasno szara **NCS S 0505-R80B**, 4-wtórna mocna zaprawa cementowa

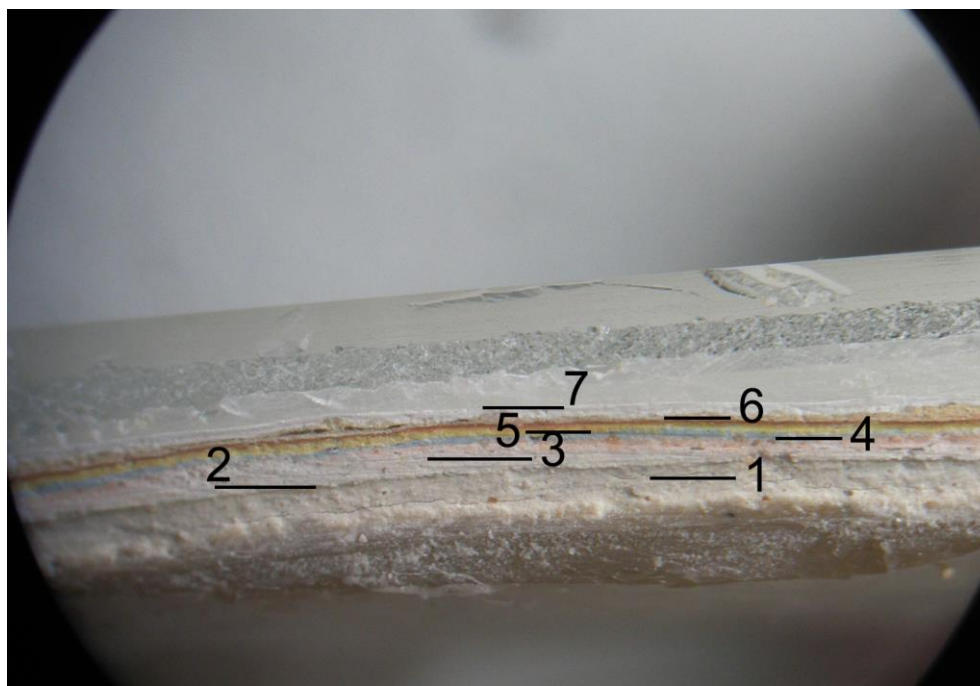
Fot.12 Próbka P1-kapitelik przeszła łukowego klatki schodowej. Widoczne warstwy malarskie;  
1- biała kredowa, 2-jasno szara zielona **NCS S 1002-Y50R**, 3-biało różowa, 4-jasno niebieska  
5-żółta, 6-brązowa, 7 -biała

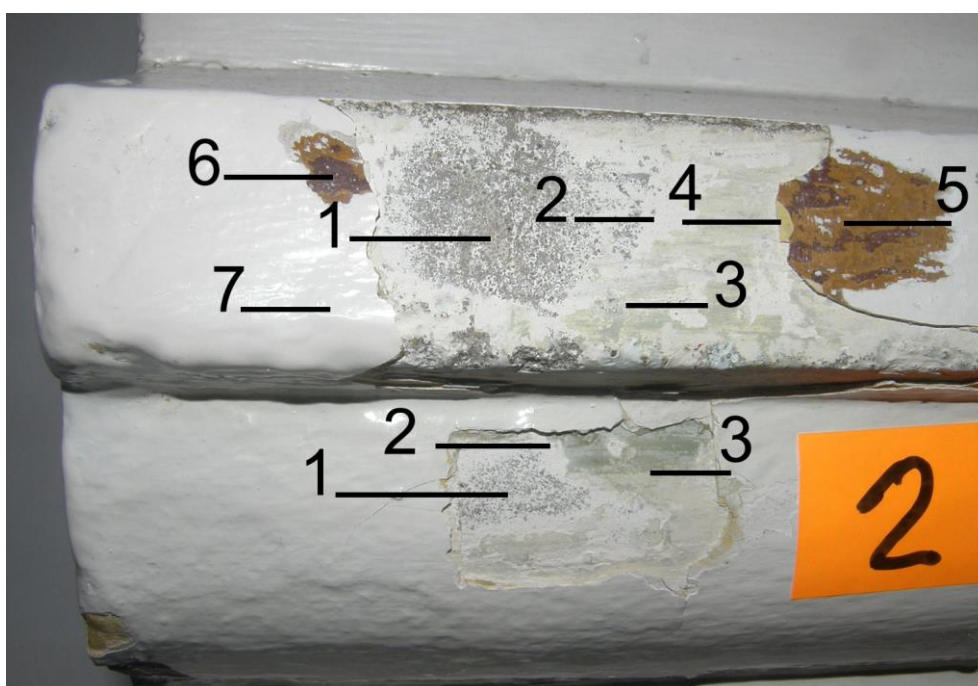
Fot.14 Odkrywka 2-kapitelik przęsła łukowego klatki schodowej. Widoczne warstwy malarskie; 1- odlew cementowy, 2-biała kredowa, 3-jasno szara zielona **NCS S 1002-Y50R**, 4-żółta, 5-brązowa, 6-ciemno brązowa, 7-biała

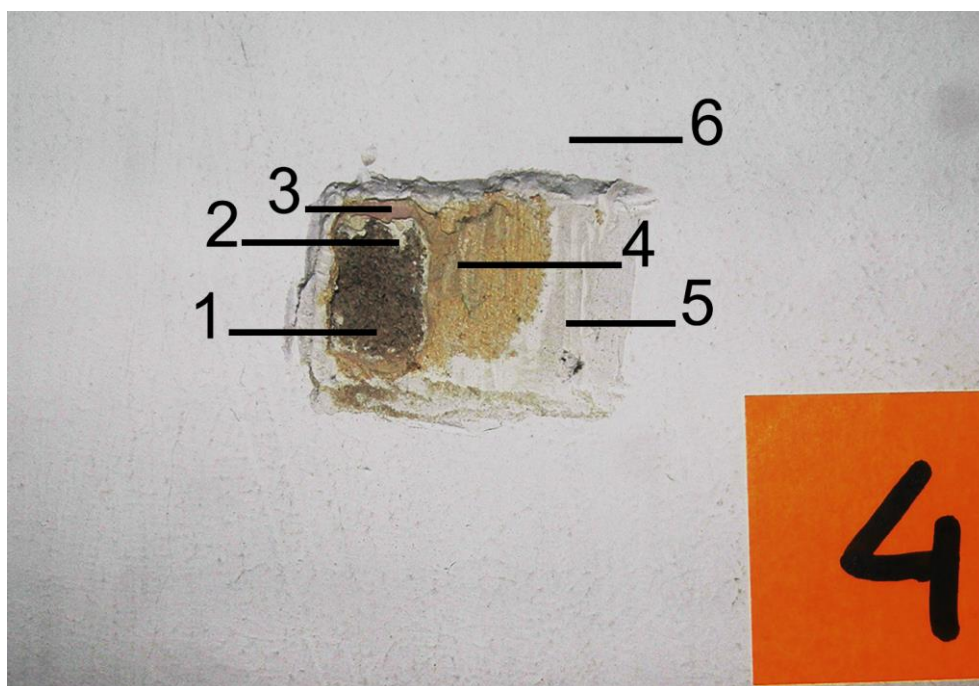
Fot. 15 Odkrywka nr.4 -tynk w hallu na parterze Widoczne warstwy;  
1 -drobnoziarnisty tynk wapienno-cementowy, 2-biała kredowa, 3- jasno pomarańczowa **NCS S 0507-Y40R** 4- żółto pomarańczowa, 5-szpachla gipsowa, 6-biała

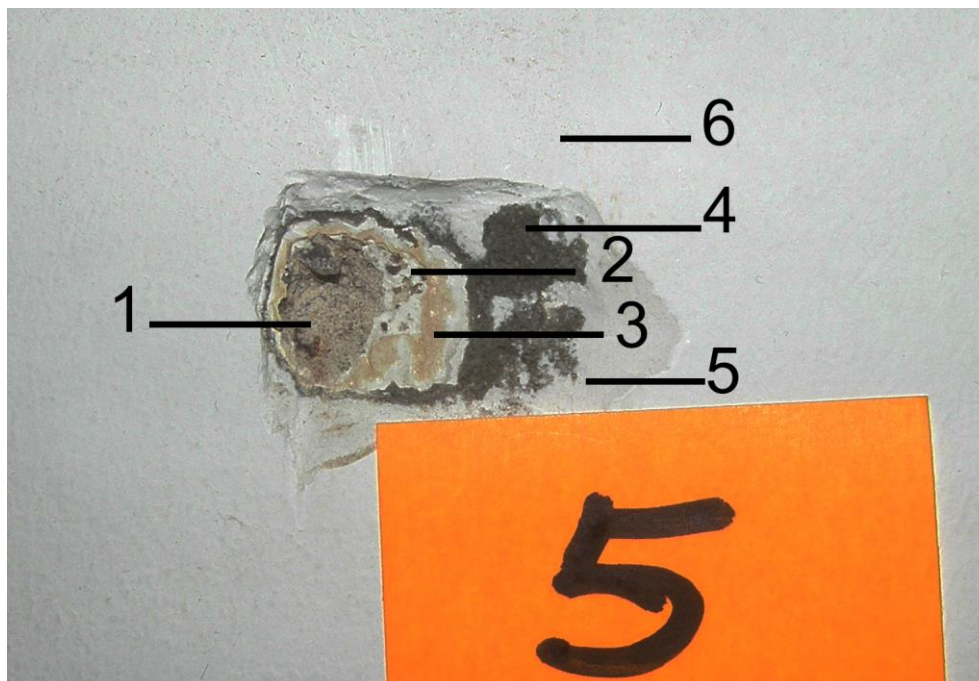
Fot.16 Odkrywka nr.5 -tynk w hallu na parterze Widoczne warstwy;  
 1 -drobnoziarnisty tynk wapienno-cementowy, 2-biała kredowa,  
 3- jasno pomarańczowa **NCS S 0507-Y40R**, 4- cienki tynk cementowy,  
 5-szpachla gipsowa, 6-biała

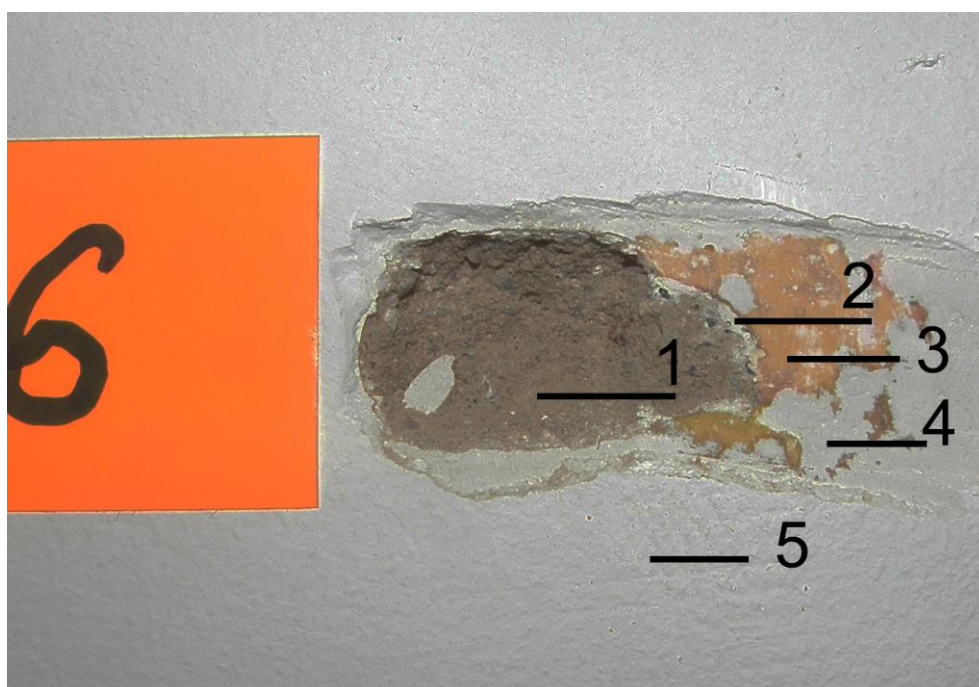
Fot.17 Odkrywka nr.6 -tynk w hallu na parterze Widoczne warstwy;  
 1 -drobnoziarnisty tynk wapienno-cementowy, 2-biała kredowa, 3- jasno pomarańczowa  
**NCS S 0507-Y40R**, 4- szpachla gipsowa, 5- biała

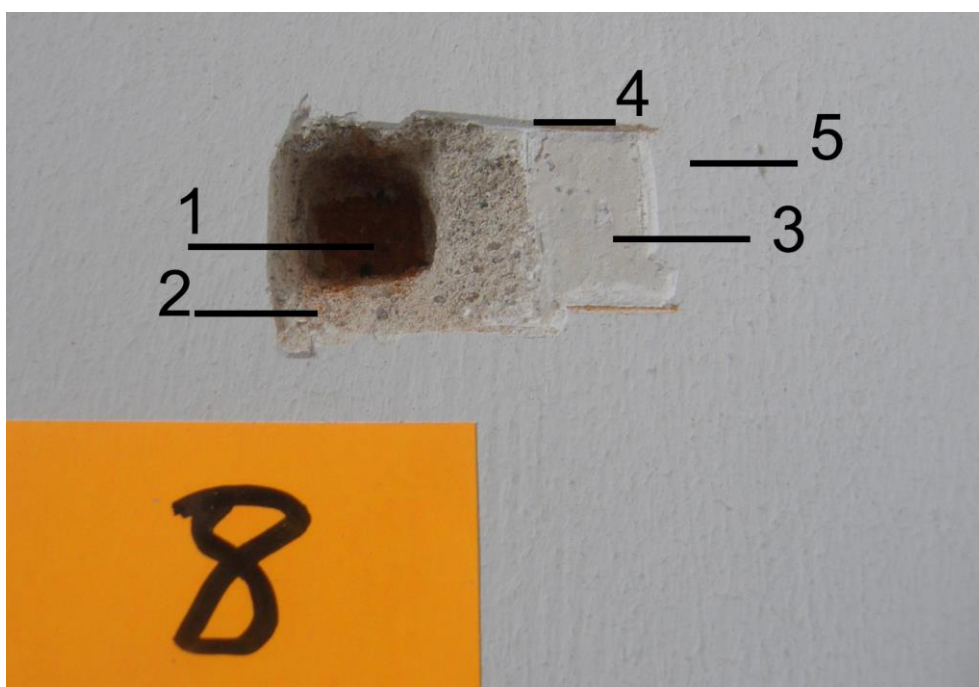
Fot.19 Odkrywka nr.8 -tynk w korytarzu na II piętrze. Widoczne warstwy;  
1-cegła, 2-drobnoziarnisty tynk wapienno-cementowy, 3- jasno pomarańczowa  
**NCS S 0507-Y40R**, 4- szpachla gipsowa, 5- biała

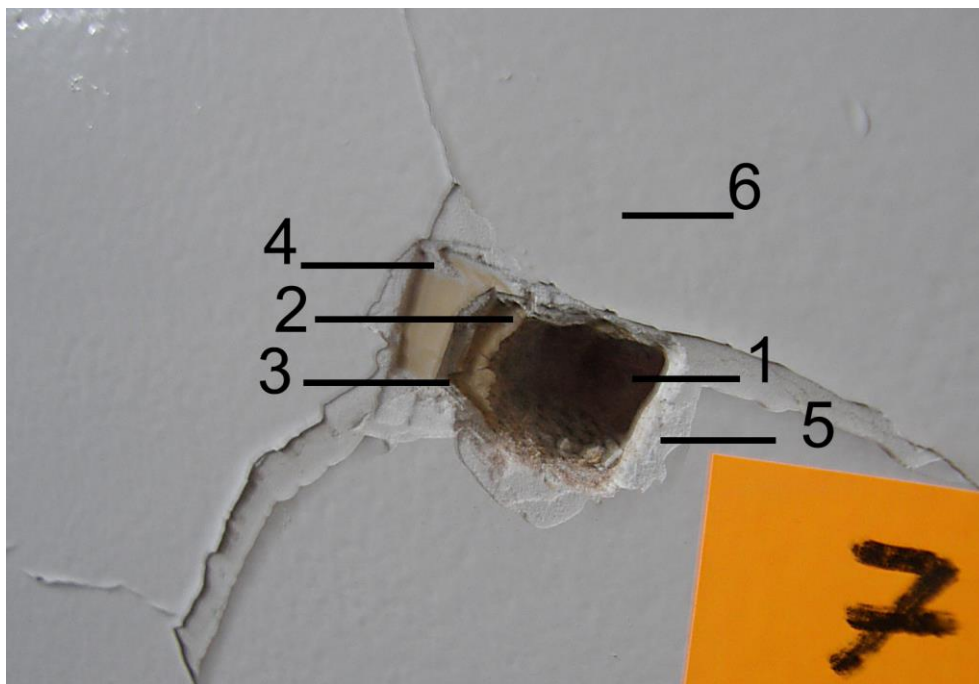
Fot.21 Odkrywka nr.7 –lamperia na tynku na klatce schodowej. Widoczne warstwy malarskie; 1-zaprawa wapienno-cementowa, 2- jasno beżowa **NCS S 1005-Y70R**, 3- zaprawa wapienno cementowa, 4-jasno pomarańczowa, 5- szpachla gipsowa, 6-biała olejna

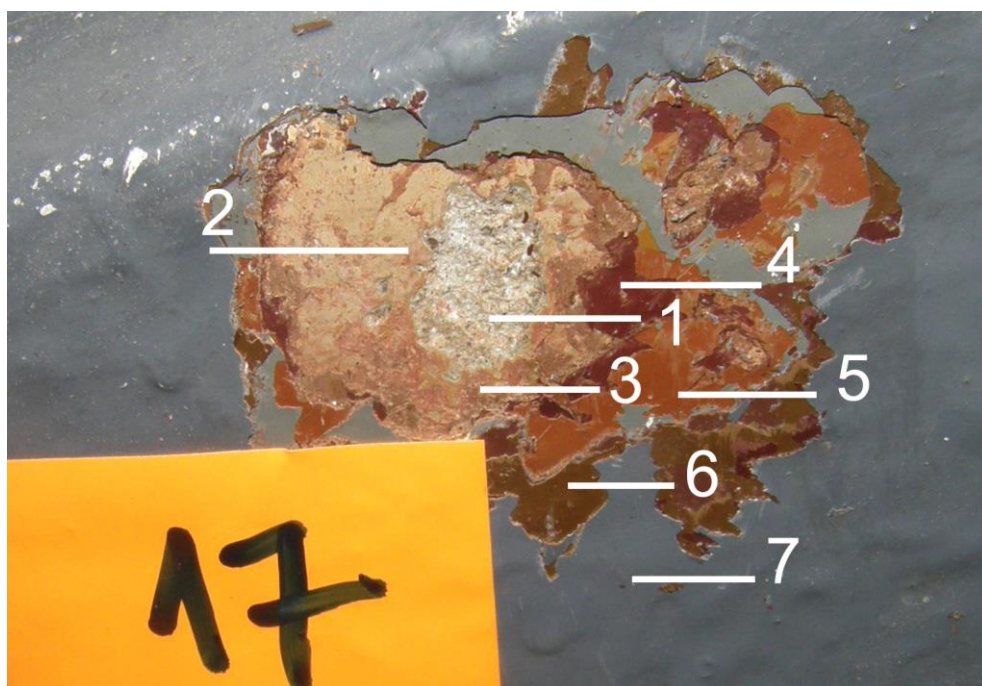
Fot.23 Odkrywka nr.17–lamperia na cokole klatki schodowej. Widoczne warstwy malarskie;  
 1-zaprawa wapienno-cementowa, 2- jasno beżowa **NCS S 1005-Y70R**, 3-pomarańczowa,  
 4-bordowa, 5-brązowa, 6-ciemno brązowa, 7-ciemno szara

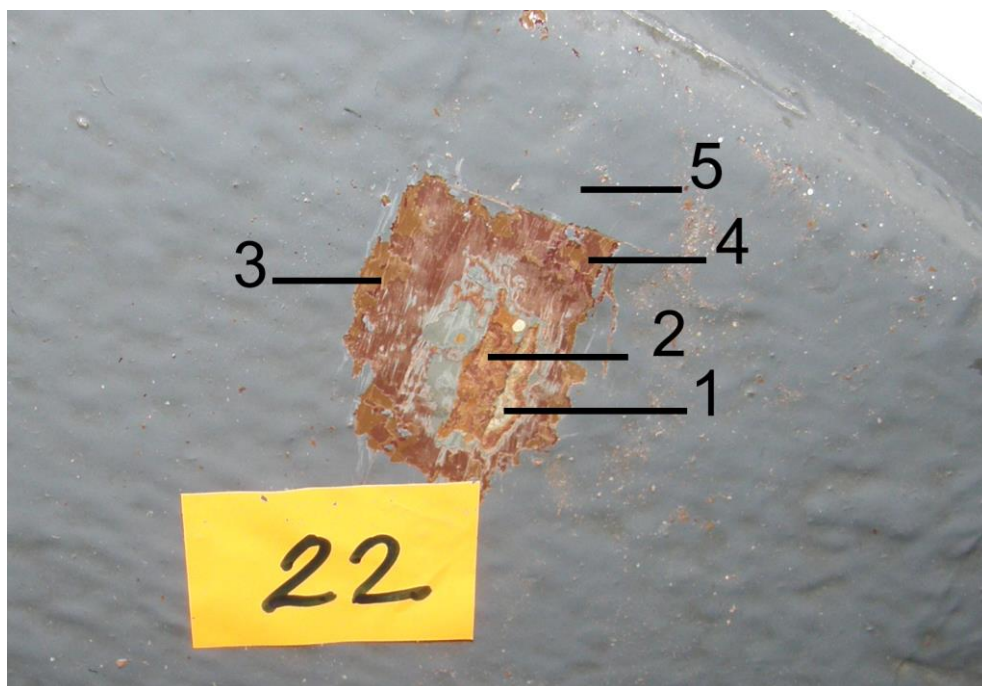
Fot.24 Odkrywka nr.22–lamperia na cokole klatki schodowej. Widoczne warstwy malarskie;  
 1-zaprawa wapienno-cementowa, 2- jasno beżowa **NCS S 1005-Y70R**, 3-brązowa,  
 4-ciemno brązowa, 5-ciemno szara

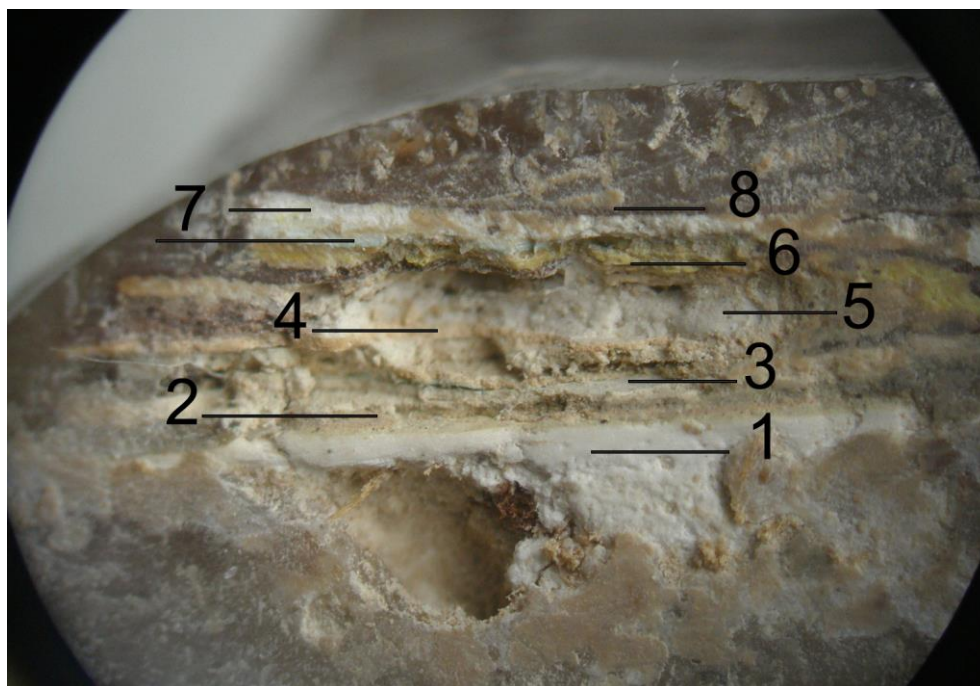
Fot.25 Próbką P6-wystrój sztukatorski w auli /profilowana faseta z rozetkami/.Widoczne warstwy; 1- gips zbrojony jutą, 2-jasno beżowa **NCS S 1005-Y70R**, 3-jasno szara, 4-jasny ugier, 5-biała, 6-jasna żółta, 7-biała, 8-ciemna brązowa

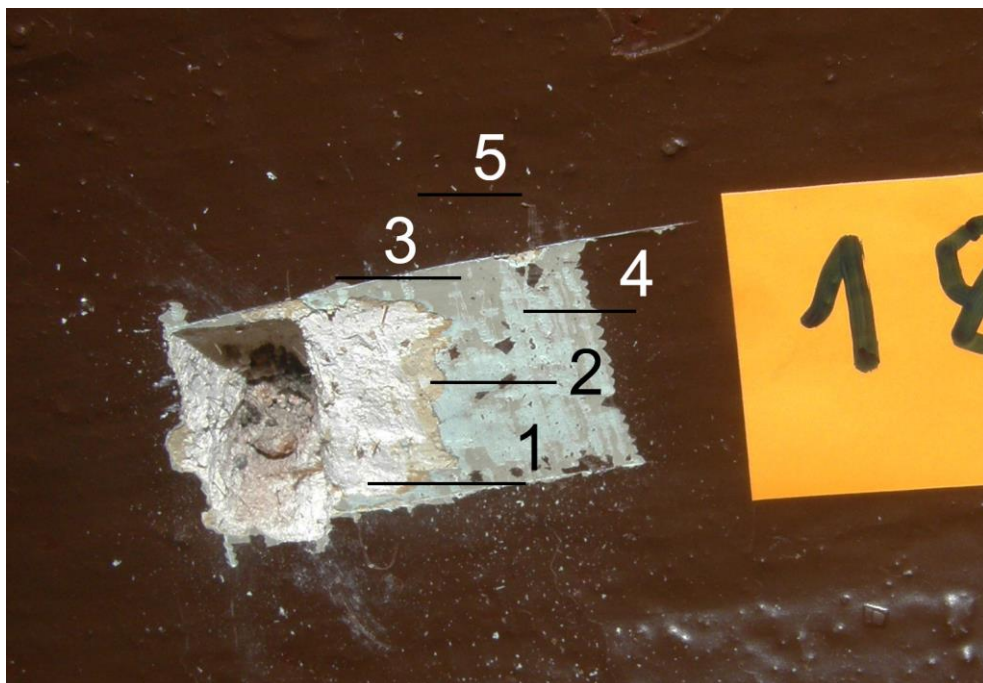
Fot.26 Odkrywka nr.18 Wystrój sztukatorski w auli /profilowana faseta z rozetkami/.  
Widoczne warstwy; 1- gips zbrojony jutą 2-jasno beżowa **NCS S 1005-Y70R**,  
3-jasno szara, 4-jasny niebieski, 5-ciemna brązowa

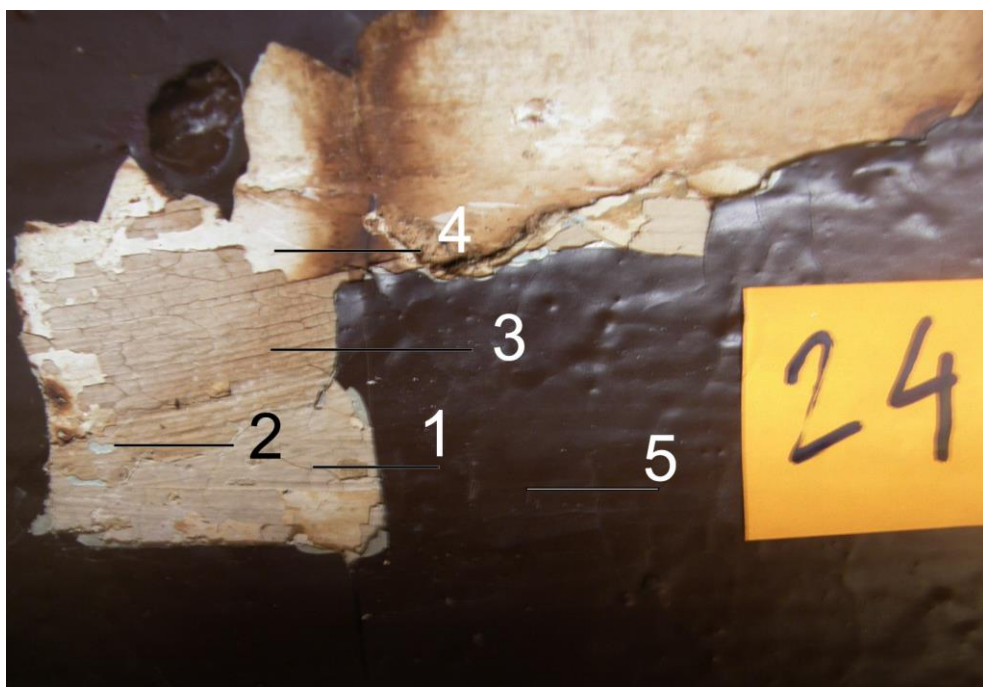
Fot.27 Odkrywka nr.24 Wystrój sztukatorski w auli /profilowana faseta z rozetkami/.  
Widoczne warstwy; 1- gips zbrojony jutą 2-jasno beżowa **NCS S 1005-Y70R**,  
3-ciemna beżowa, 4-biały, 5-ciemna brązowa

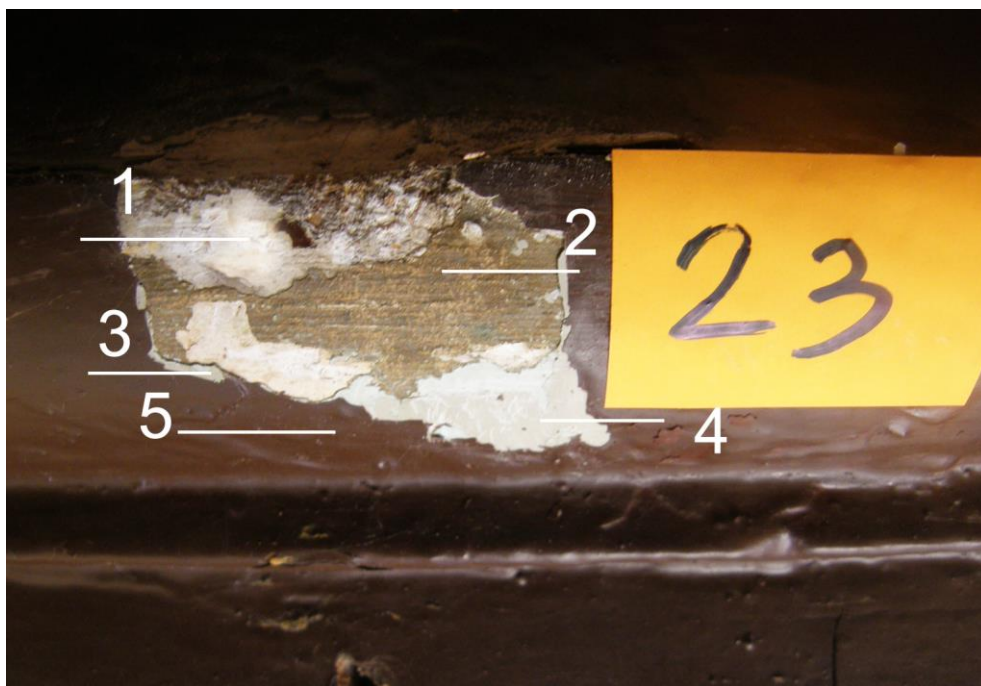
Fot.28 Odkrywka nr.23 Wystrój sztukatorski w auli /profilowana faseta z rozetkami/.  
Widoczne warstwy; 1- gips zbrojony jutą 2-złocenie/ brąza pozłotnicza /, 3-jasna niebieska,  
4-biały, 5-ciemna brązowa

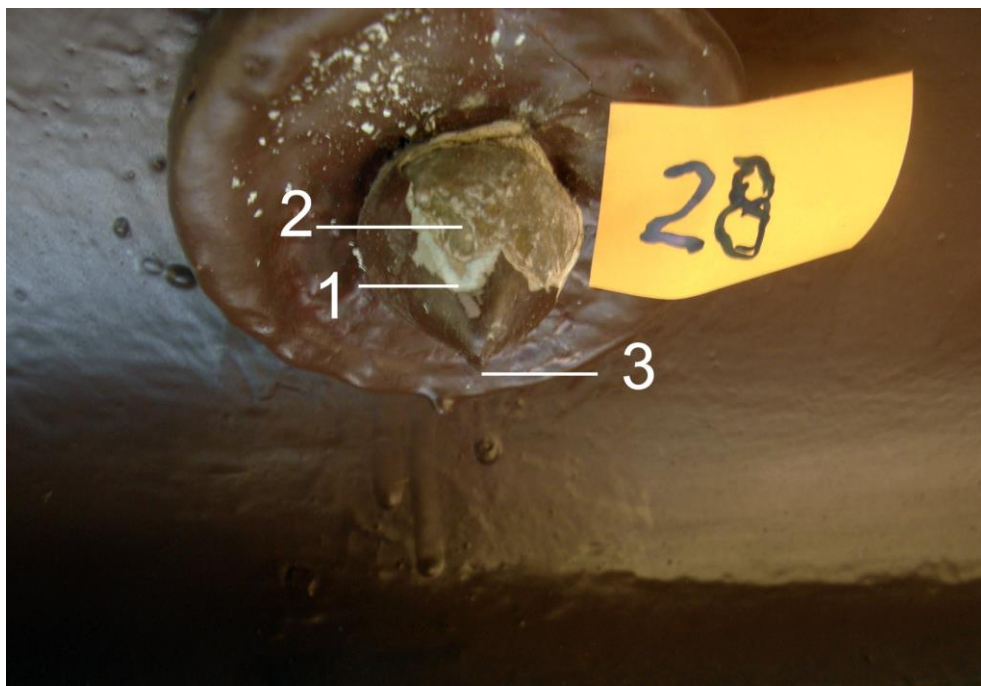
Fot.29 Odkrywka nr.28 Wystrój sztukatorski w auli /profilowana faseta z rozetkami/.  
Widoczne warstwy; 1- gips zbrojony jutą, 2-złocenie/ brąza pozłotnicza/, 3 -ciemna brązowa

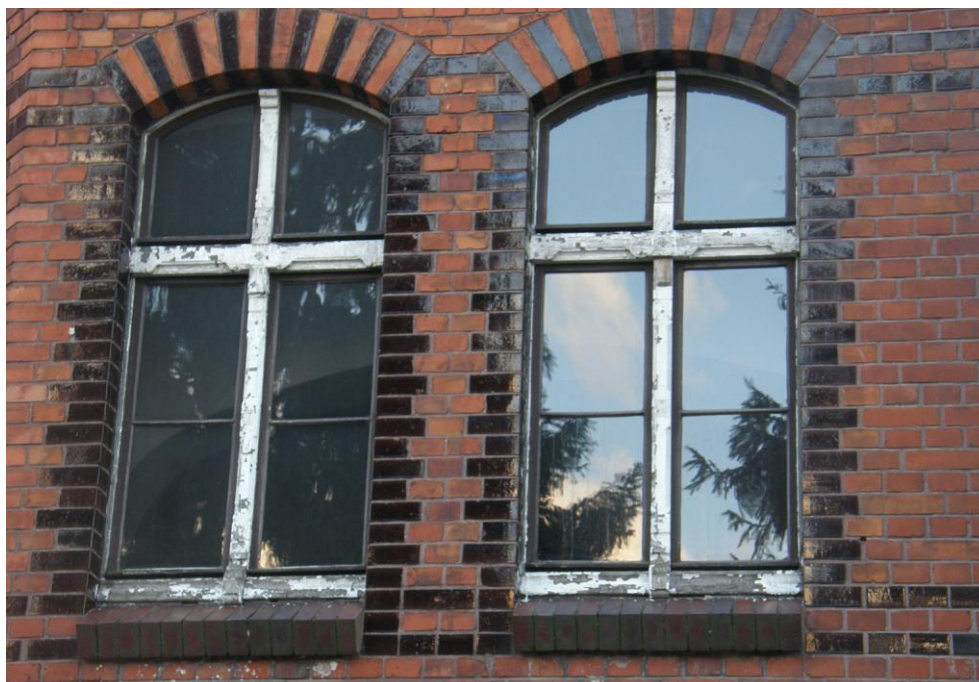
Fot.30 Historyczne okno łukowe drewniane; skrzynkowe czteroskrzydłowe (dwudzielne, dwupoziomowe) skrzydła podślemienia dzielone poziomą szczebliną na dwie kwatery; opracowanie snycerskie: ślēmiona sfazowane w dolnej części, zdobione rozetkami; słupki zdobione pilasterkami. Okno usytuowane na parterze z lewej strony elewacji zachodniej

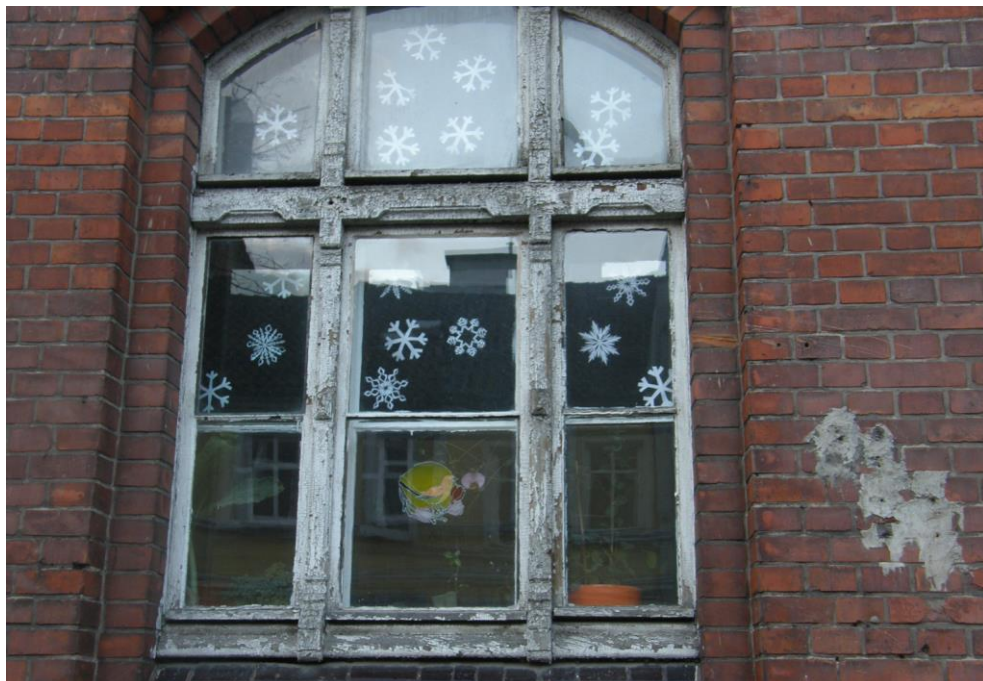
Fot.31 Historyczne okno łukowe drewniane; skrzynkowe sześciokrzydłowe (trójdzielne, dwupoziomowe); skrzydła podślemienia dzielone poziomą szczebliną na dwie kwatery; opracowanie snycerskie: ślemiona sfazowane w dolnej części, zdobione rozetkami; słupki zdobione pilasterkami. Okno usytuowane na parterze z prawej strony elewacji południowej /frontowej/.

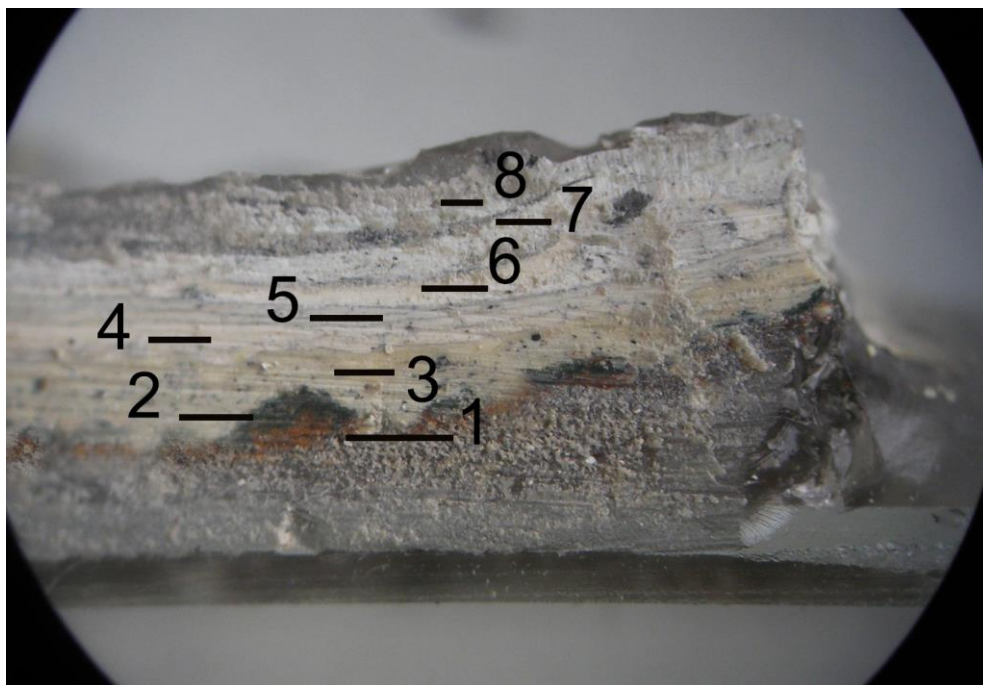
Fot.32 Próbką P7-Historyczne okno- drewniane, skrzynkowe trójdzielne na parterze z lewej strony elewacji południowej/frontowej/Widoczne warstwy; 1-ciemnobrązowa **NCS S 6030-Y30R**, 2-ciemno zielona, 3-kremowa, 4-biała, 5-jasno szara, 6-biała, 7-jasno szara, 8-jasno szara

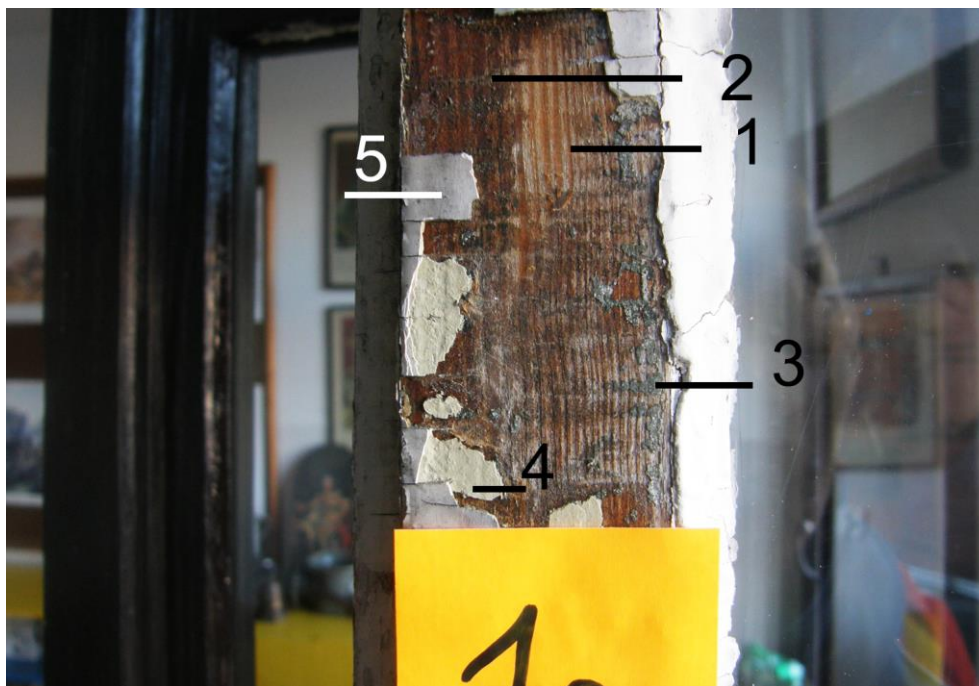
Fot.33 Odkrywka nr.1 Historyczne okno drewniane na I piętrze w gabinecie historii. Widoczne warstwy; 1-drewno, 2- ciemno brązowa NCS S 6030-Y30R, 3-ciemno zielona, 4-biały, 5-biały

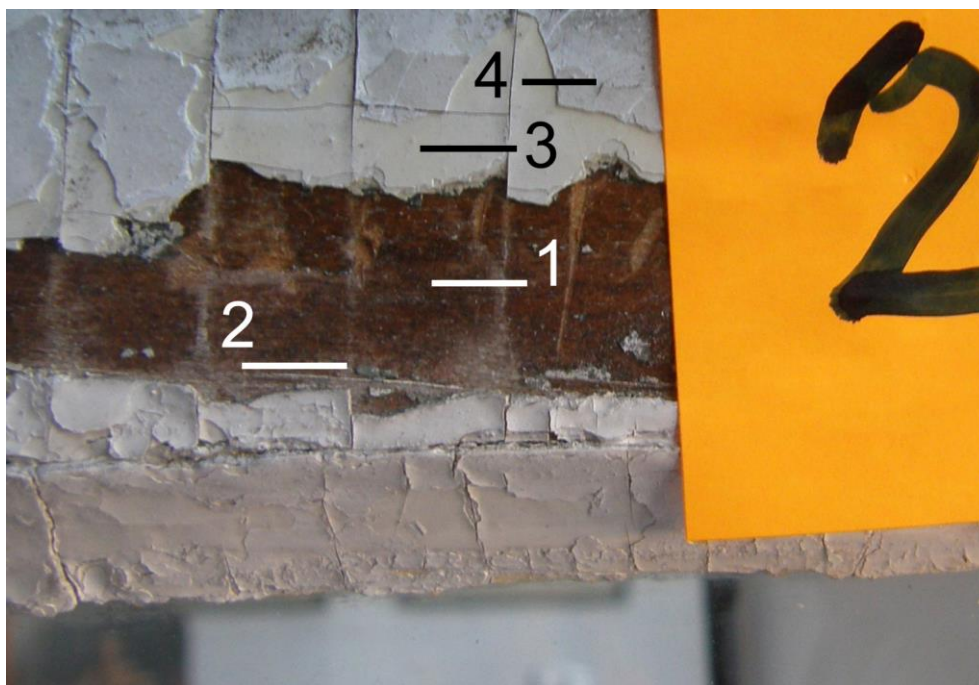
Fot.34 Odkrywka nr.2 Historyczne okno drewniane na I piętrze w gabinecie historii. Widoczne warstwy; 1- ciemno brązowa NCS S 6030-Y30R, 2-ciemno zielona, 3-biały, 4-biały

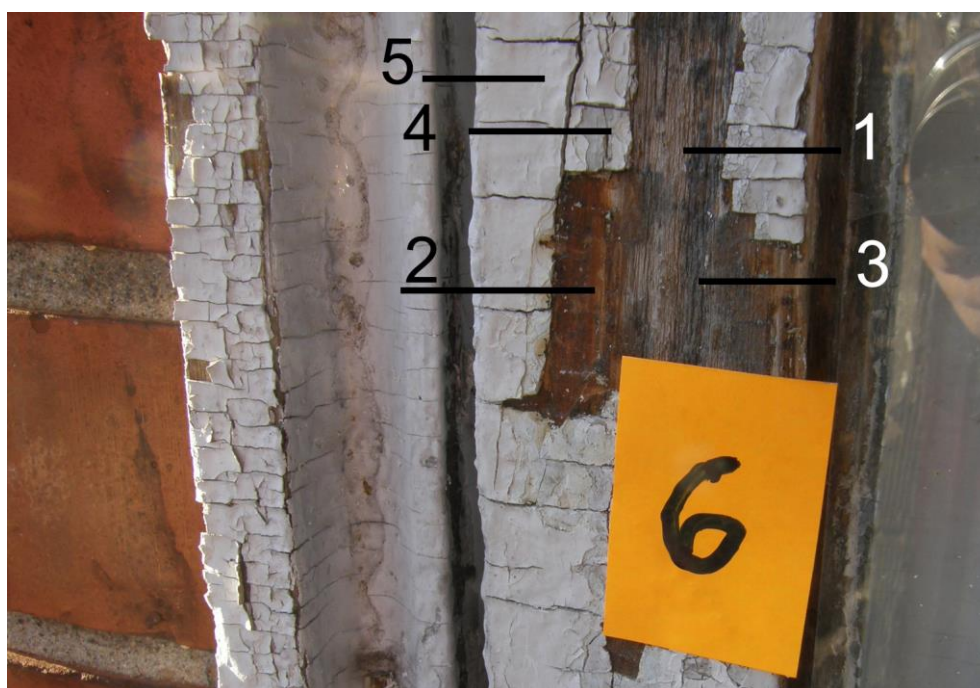
Fot.35 Odkrywka nr.6 Historyczne okno drewniane na I piętrze w gabinecie matematyki.  
Widoczne warstwy; 1-drewno, 2- ciemno brązowa NCS S 6030-Y30R, 3-ciemno zielona, 4-biały, 5-biały
