**BADANIA STRATYGRAFICZNE I ANALIZA NAWARSTWIEN  
MALARSKICH TYNKU NA ŚCIANACH WEWNĘTRZNYCH, TYNKU NA ELEWACJI,  
STOLARKI OKIENNEJ, DRZWIOWEJ, METALOWEJ BALUSTRADY  
I OGRODZENIA BUDYNKU SZKOŁY W MRĄGOWIE**

Opracowanie; mgr. Ewa Olkowska  
Olsztyn luty 2016 r.

## **1. KARTA TYTUŁOWA**

Tynki ścian we wnętrzu szkoły i na elewacji, elementy stolarki okiennej i drzwiowej, 2 metalowych balustrad klatek schodowych oraz ogrodzenie, zabytkowego budynku szkoły w Mrągowie.

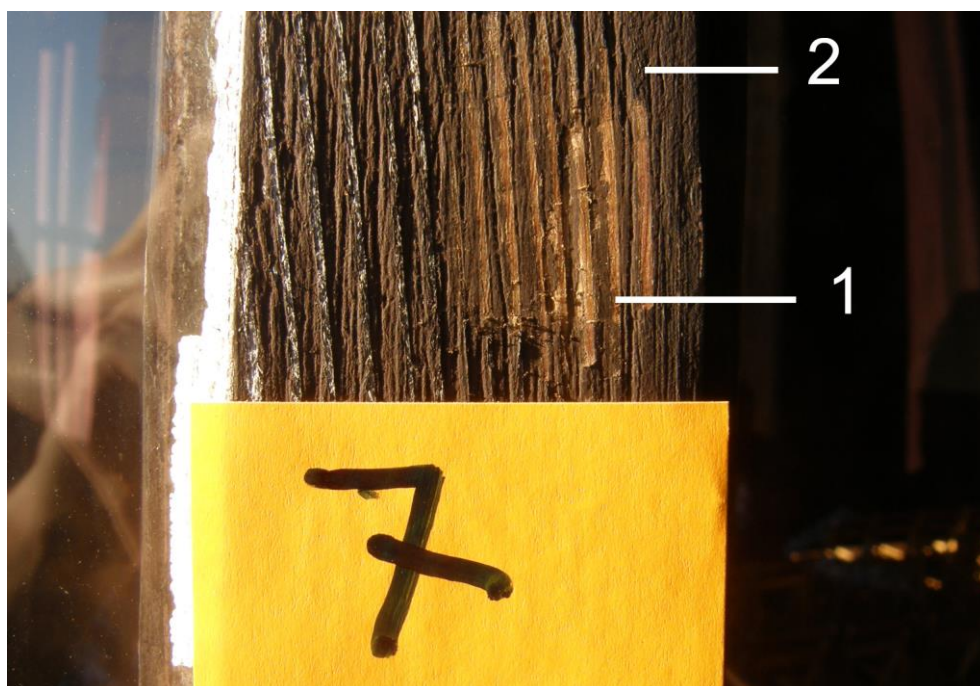
Fot.36 Odkrywka nr.7 Historyczne okno drewniane na II piętrze w auli.  
Widoczne warstwy 1-drewno, 2- ciemno brązowa NCS S 6030-Y30R. Wszystkie okna w auli po renowacji, odczyszczane do drewna i pomalowane na kolor ciemny brązowy

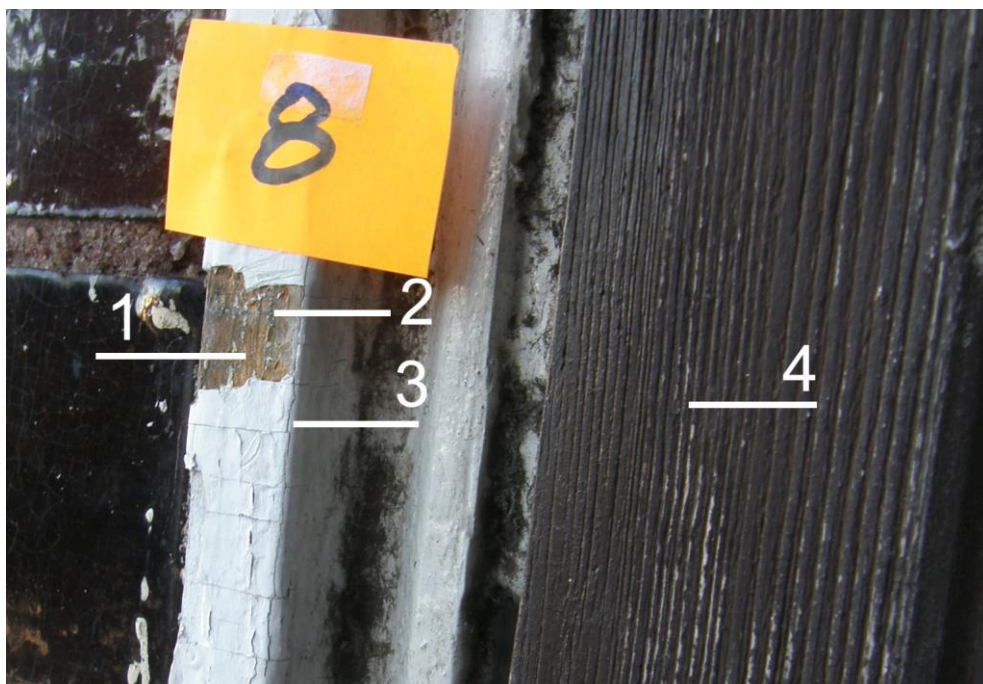
Fot.37 Odkrywka nr.8 Historyczne okno drewniane na klatce schodowej B, Spocznik między I/II piętrem; futryna i ramiak okienny. Widoczne warstwy; 1-drewno, 2- ciemno brązowa NCS S 6030-Y30R, 3-biały, 4-ciemny brąz

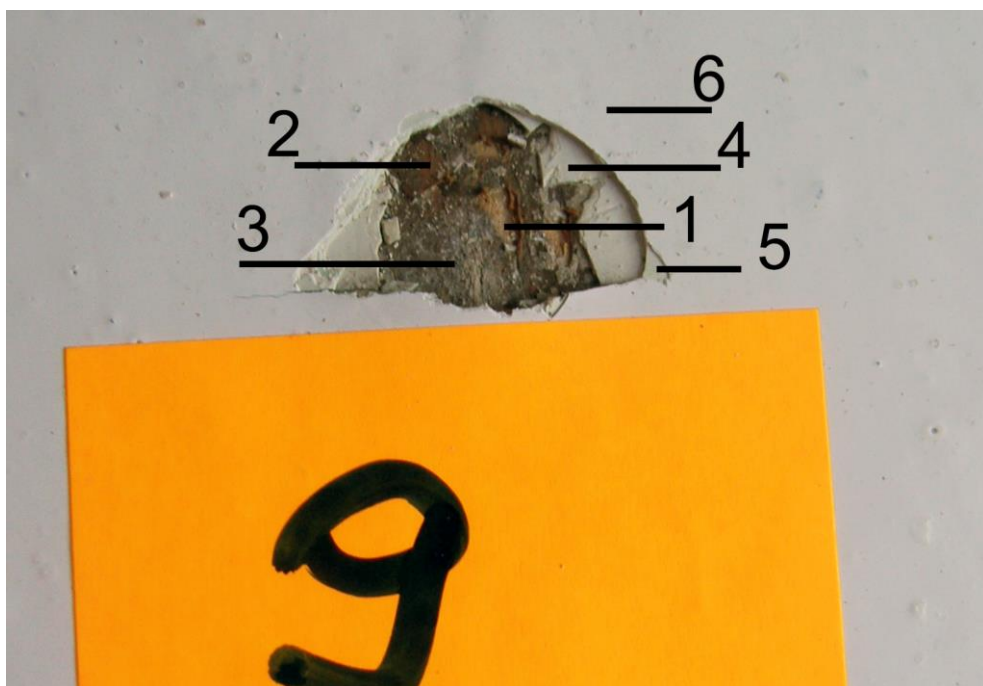
Fot.38 Odkrywka nr.9 Historyczne okno drewniane na klatce schodowej B, spocznik między I/II piętrem; parapet okienny. Widoczne warstwy; 1-drewno, 2- ciemno brązowa NCS S 6030-Y30R, 3-szarozielona, 4-biała, 5-biała, 6-biała

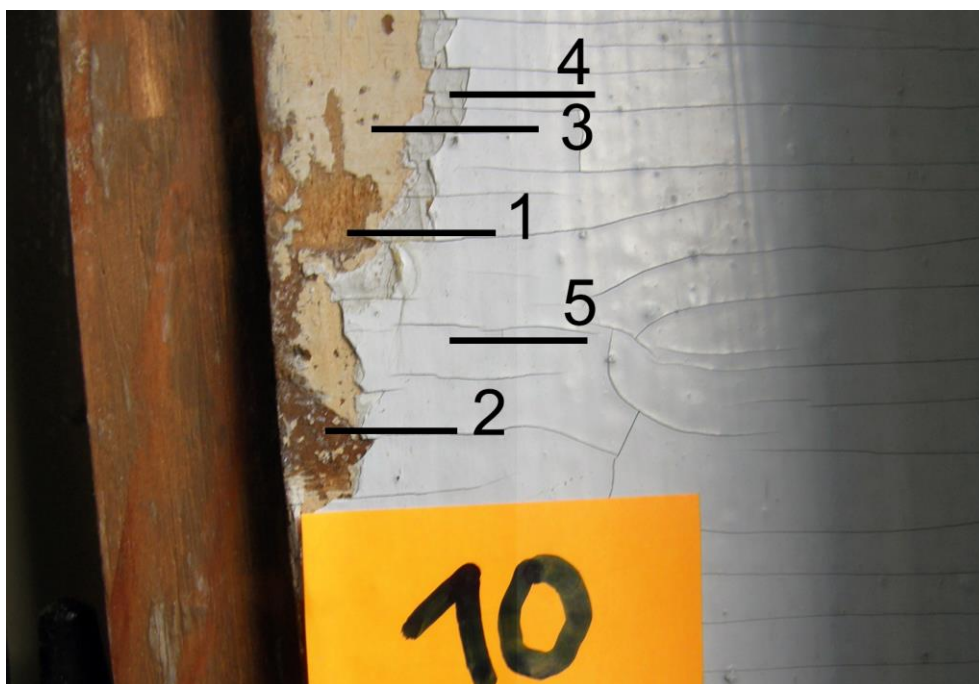
Fot.39 Odkrywka nr.10 Historyczne okno drewniane /futryna / na I piętrze w sali nr.16/ język polski/ Widoczne warstwy; 1-drewno, 2- ciemno brązowa NCS S 6030-Y30R, 3-jasna beżowa, 4-szara, 5-biała

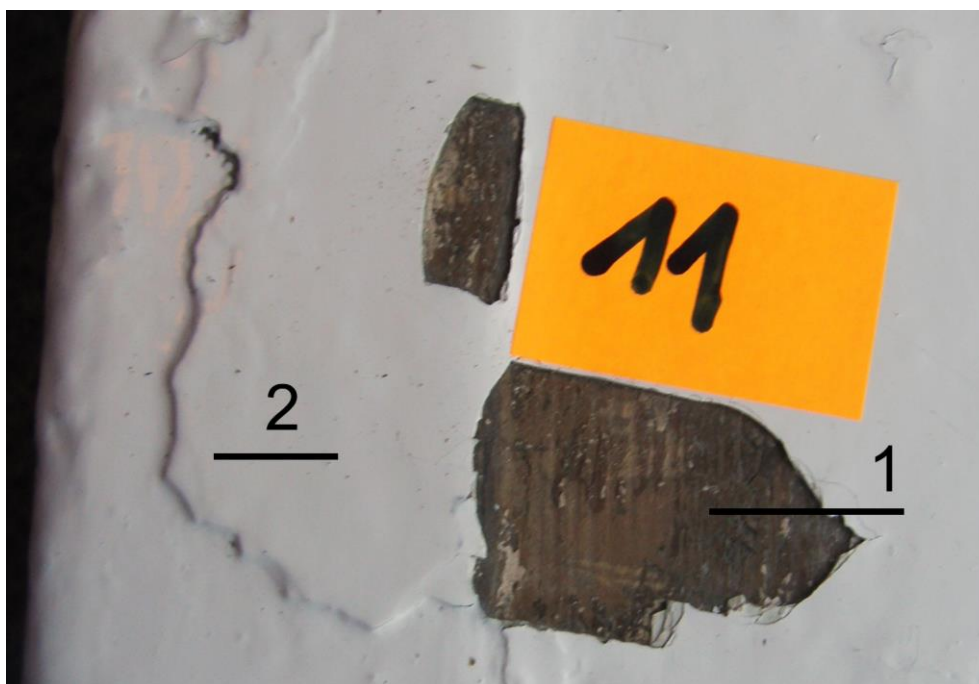
Fot.40 Odkrywka nr.11 Historyczne okno drewniane na klatce schodowe A, spocznik między parterem a I piętrzem; parapet okienny. Widoczne warstwy; 1- ciemno brązowa NCS S 6030-Y30R, 2--biała

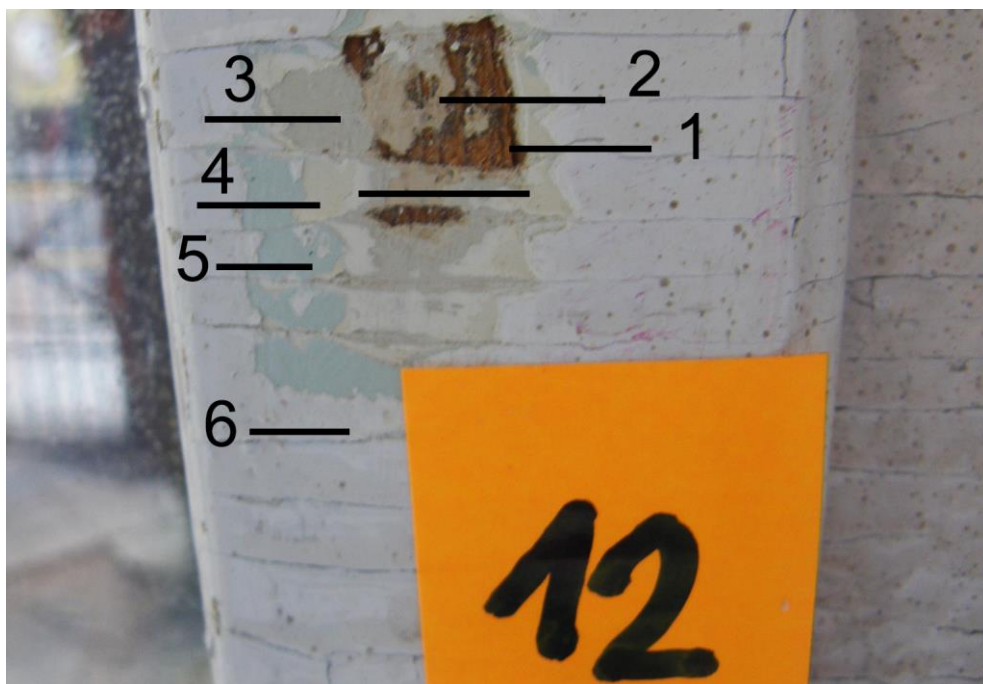
Fot.41 Odkrywka nr.12 Historyczne okno drewniane /futryna / na parterze w sali nr. 8. Widoczne warstwy; 1- ciemno brązowa **NCS S 6030-Y30R**, 2-jasna beżowa, 3-szara, 4-jasna kremowa, 5-jasno niebieska, 6-biała

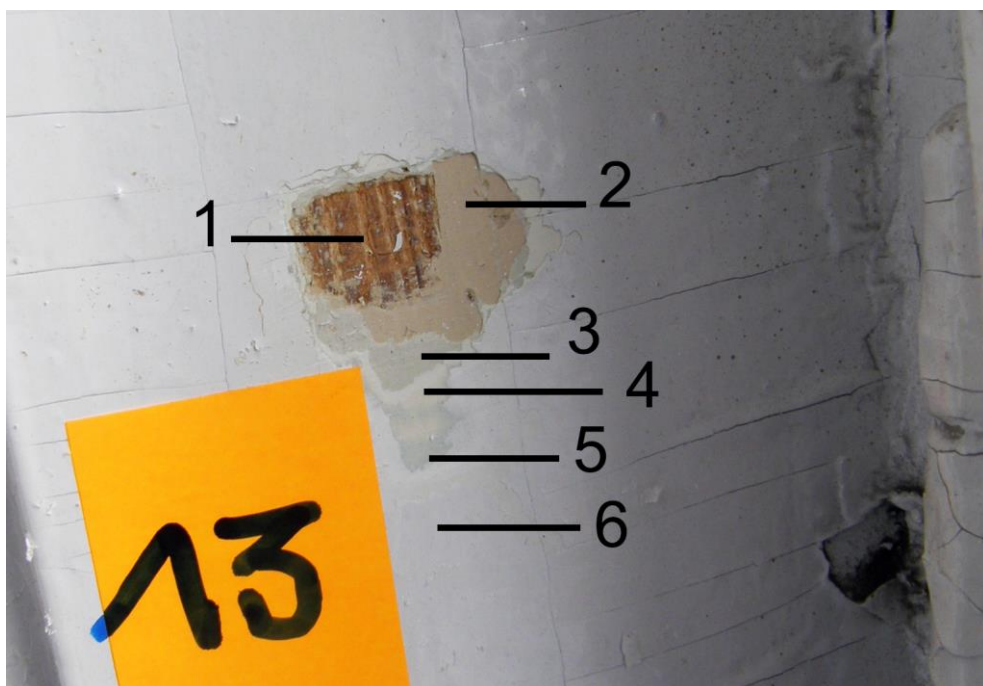
Fot.42 Odkrywka nr.13 Historyczne okno drewniane /futryna / na parterze w sali nr. 8. Widoczne warstwy; 1- ciemno brązowa **NCS S 6030-Y30R**, 2-jasna beżowa, 3-szara, 4-jasna kremowa, 5-jasno niebieska, 6-biała

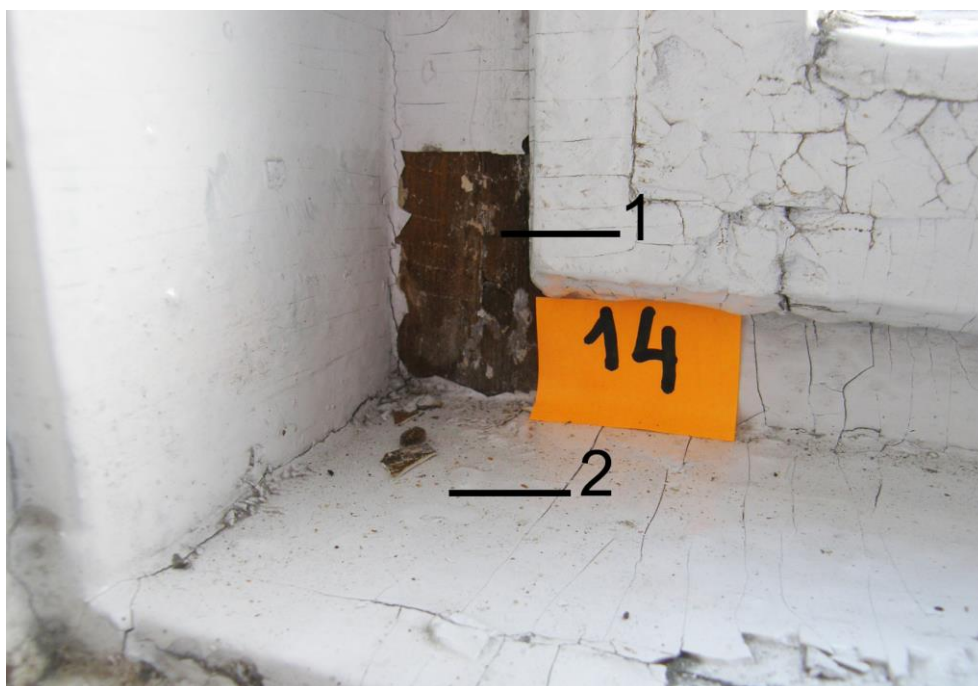
Fot.43 Odkrywka nr.14 Historyczne okno drewniane /futryna / na parterze w sali nr. 8. Widoczne warstwy; 1- ciemno brązowa **NCS S 6030-Y30R**, 2-biała

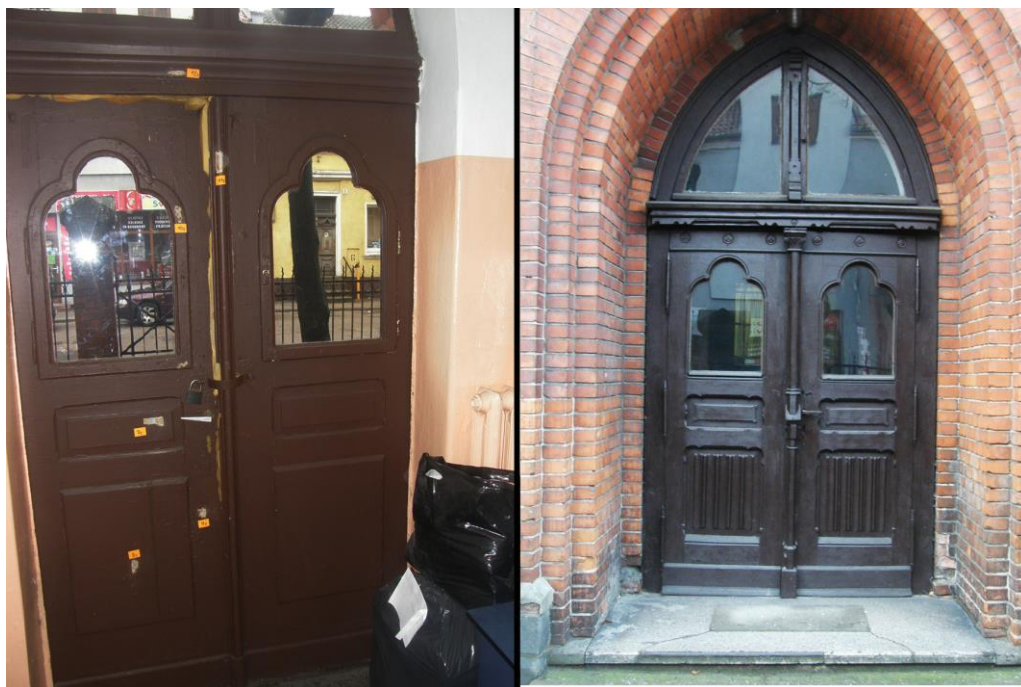
Fot.44 Drzwi: drewniane, o konstrukcji ramowo-płycinowej. Drzwi wejściowe w elewacji południowej dwuskrzydłowe o skrzydłach zakończonych prosto, ze stałym śłemeniem oraz przeszklonym nadświetlem o kształcie ostrołukowym; Od lewej strona wewnętrzna z warstwami malarskimi, z prawej zewnętrzna drzwi odczyszczane i pomalowane na kolor ciemny brązowy. Wszystkie drzwi na elewacjach północnej, zachodniej i południowej odczyszczane do drewna i pomalowane na nowo na kolor ciemno brązowy.

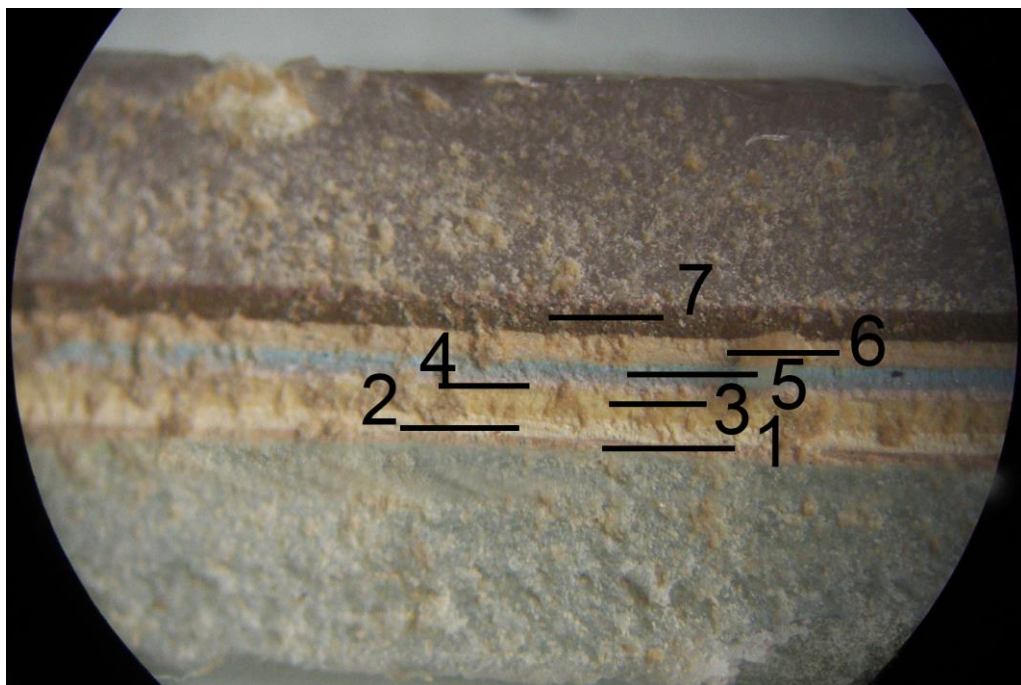
Fot.45 Próbką P3- Drzwi wejściowe z prawej strony elewacji południowej/frontowej/ Widoczne warstwy; 1- warstwa beżowa **NCS S 1515-Y20R**, 2-biała, 3-jasno ugrowa, 4-biała, 5-niebieska 6-ugrowa, 7-brązowa ciemna

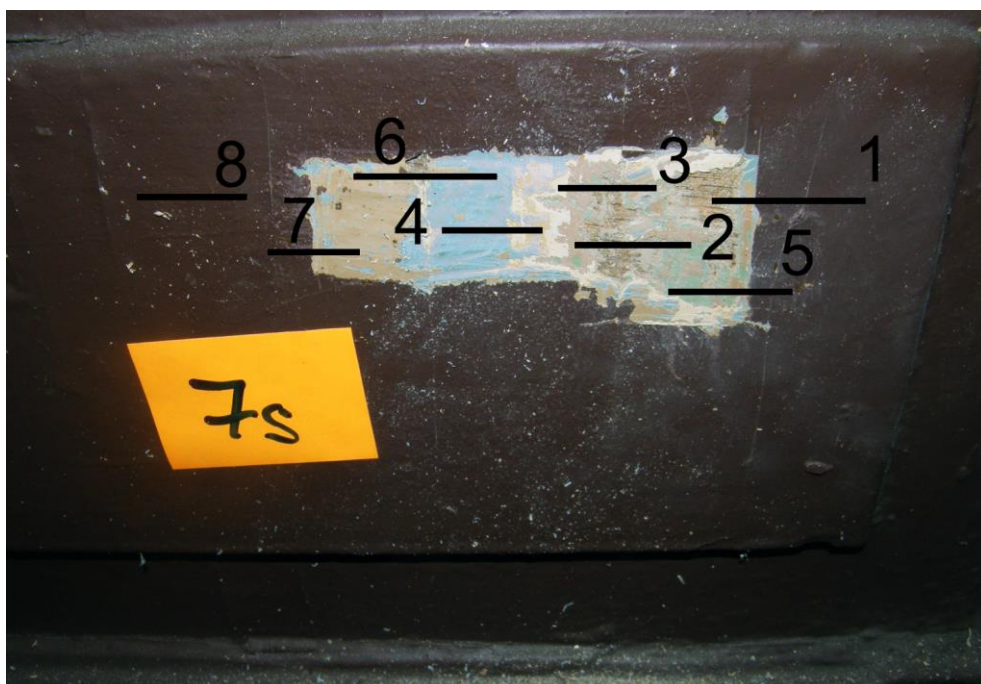
Fot.46 Odkrywka nr.7, drzwi wejściowe z prawej strony elewacji południowej/frontowej/  
Widoczne warstwy; 1-drewno, 2- warstwa beżowa NCS S 1515-Y20R, 3-biała,  
4-jasno ugrowa, 5-zielona, 6-niebieska, 7-ciemno beżowa, 8-brązowa ciemna

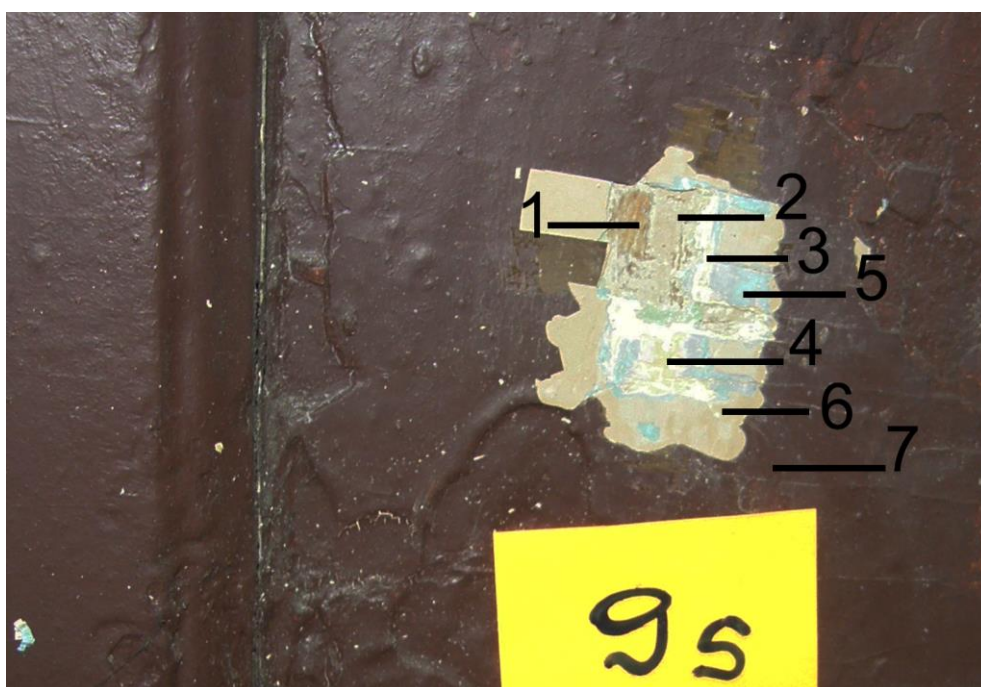
Fot.47 Odkrywka nr. 9, drzwi wejściowe z prawej strony elewacji południowej/frontowej/  
Widoczne warstwy; 1-drewno, 2- warstwa beżowa NCS S 1515-Y20R, 3biała.  
4- jasno żółta, 5-niebieska, 6-ugrowa, -brązowa ciemna

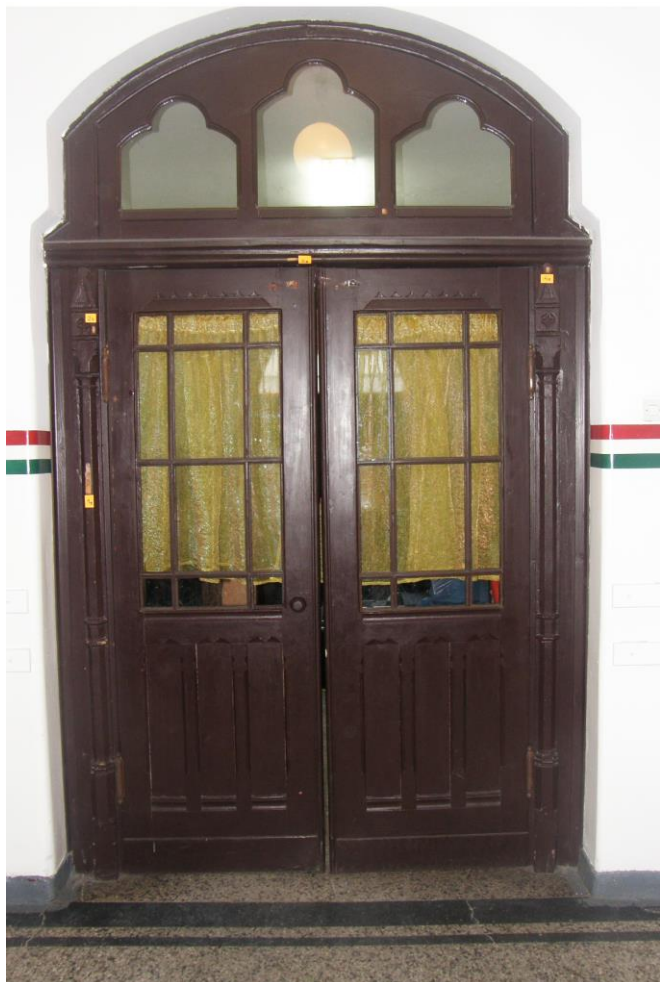
Fot.49 Drzwi wahadłowe drewniane, o konstrukcji ramowo-płycinowej do wyjścia głównego w elewacji południowej

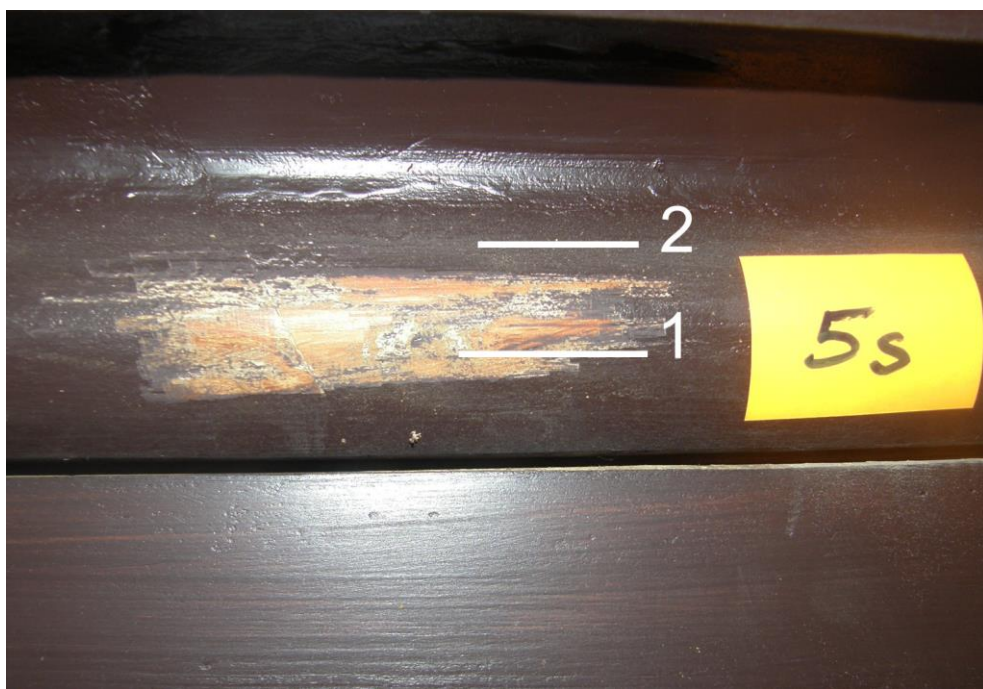
Fot.50.Odkrywka nr.5 Drzwi wahadłowe do wyjścia głównego elewacji południowej, odczyszczzone i pomalowane na nowo. Widoczne warstwy; 1-drewno, 2-wtórna ciemno brązowa

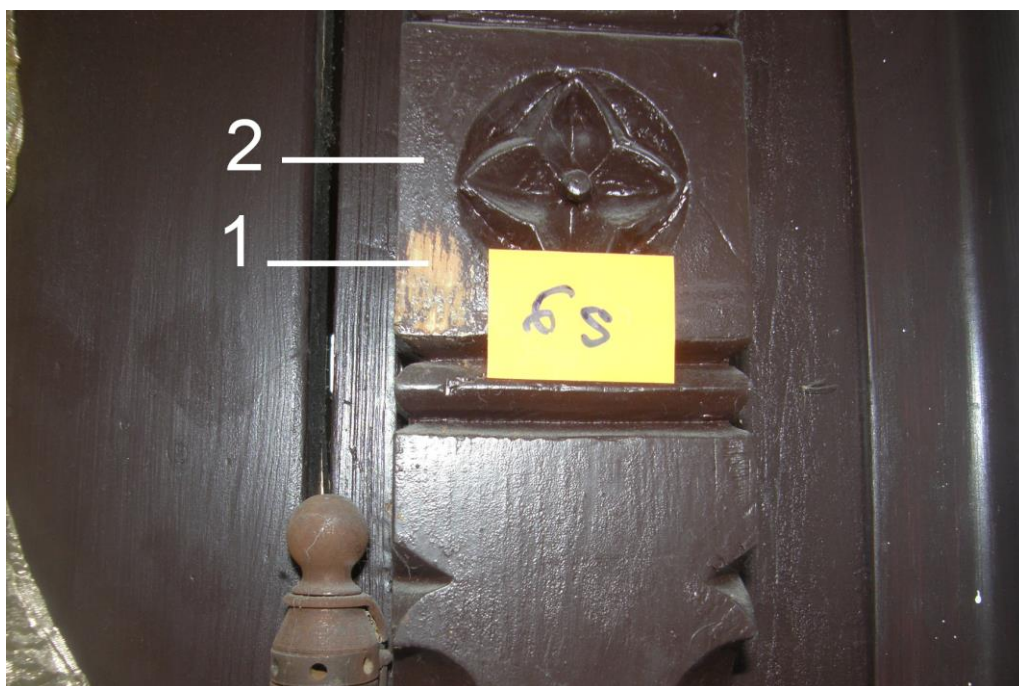
Fot.51 Odkrywka nr.6 Drzwi wahadłowe do wyjścia głównego elewacji południowej, odczyszczzone i pomalowane na nowo. Widoczne warstw; 1-drewno, 2-wtórna ciemno brązowa

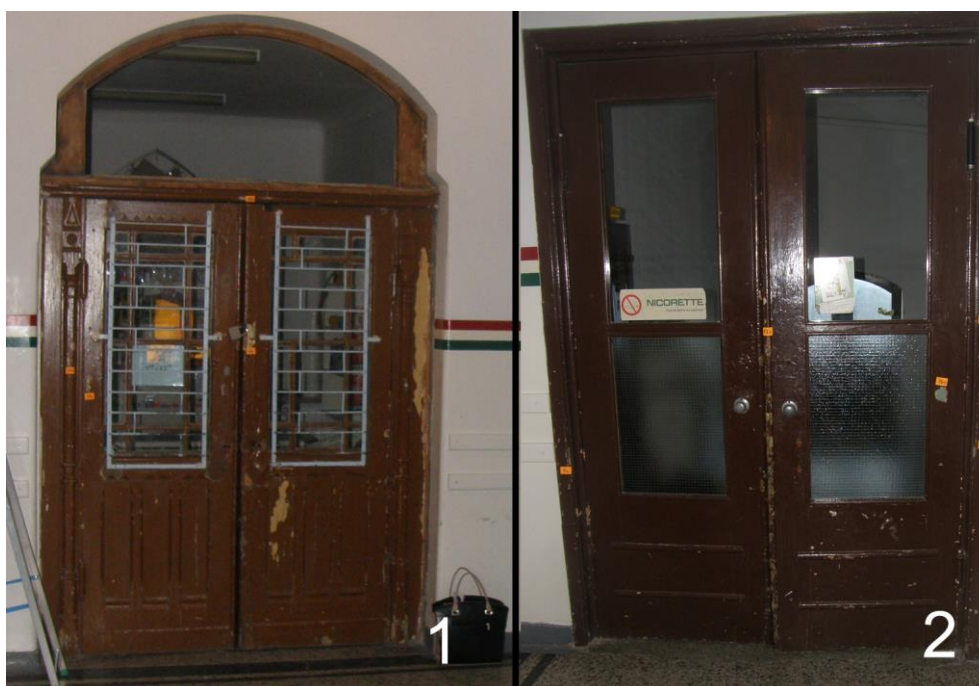
Fot.52 1.Drzwi wahadłowe do wyjścia na stronę południową/obecnie pomieszczenie sklepu /nr.1, / drzwi wahadłowe wyjście na stronę zach./2/

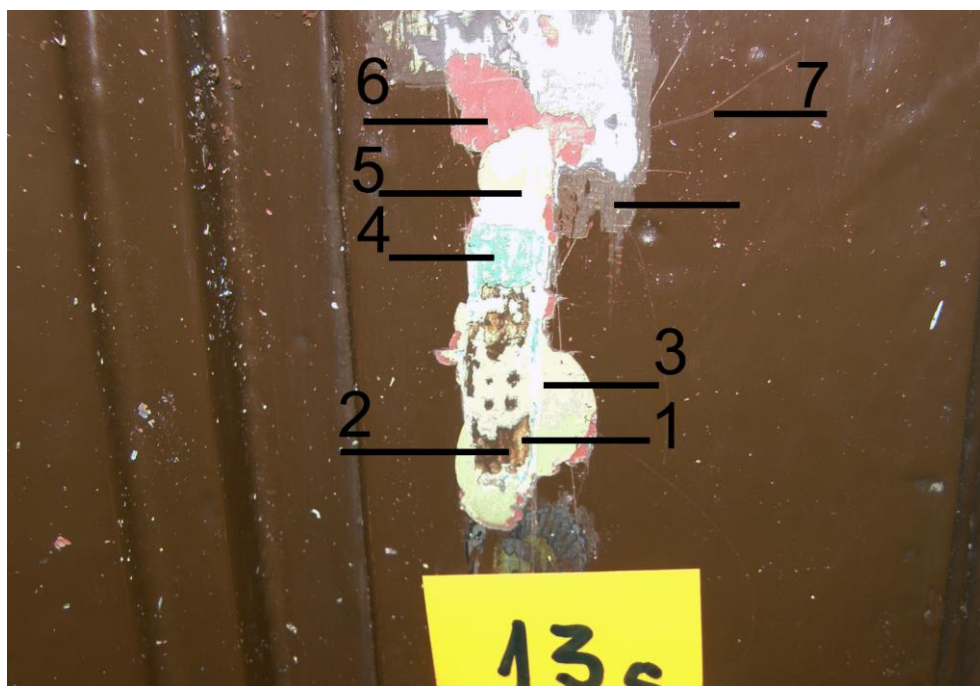
Fot.53 Odkrywka nr.13, Drzwi wahadłowe do wyjścia na stronę południową/obecnie pomieszczenie sklepiu Widoczne; 1-drewno, 2-ciemno brązowa **NCS 6020-Y40R**, 3-beżowa, 4-zielona, 5-jasno różowa, 6-ciemno różowa, 7-ciemna brązowa

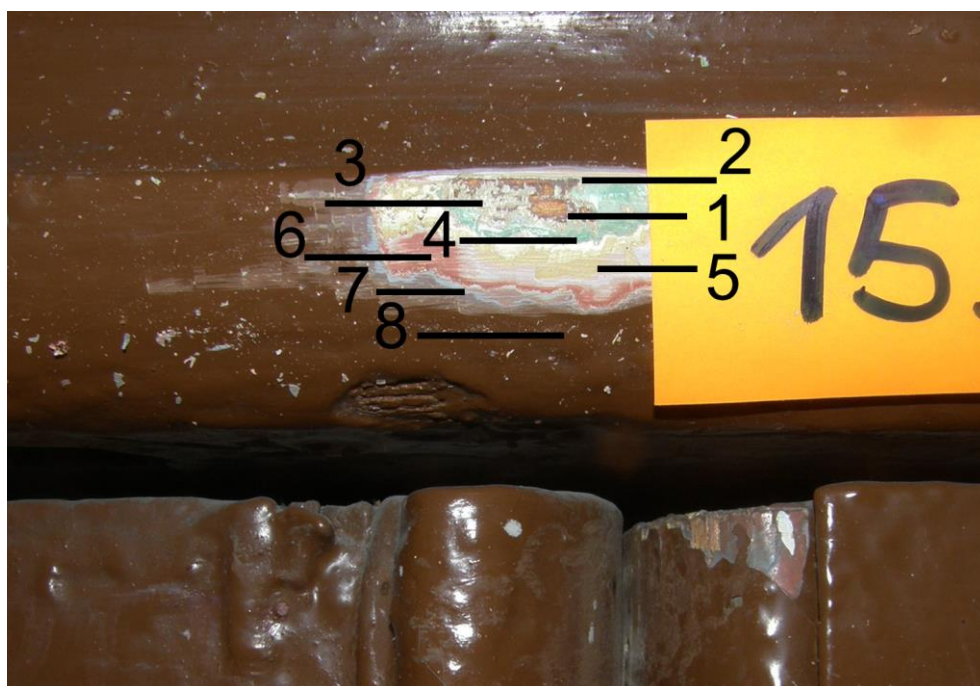
Fot.54 Odkrywka nr.15, Drzwi wahadłowe do wyjścia na stronę południową/obecnie pomieszczenie sklepiu Widoczne; 1-drewno, 2-ciemno brązowa **NCS 6020-Y40R**, 3-beżowa, 4-zielona, 5-jasno żółta 6-ciemno różowa, 7-niebieska 8-ciemna brązowa

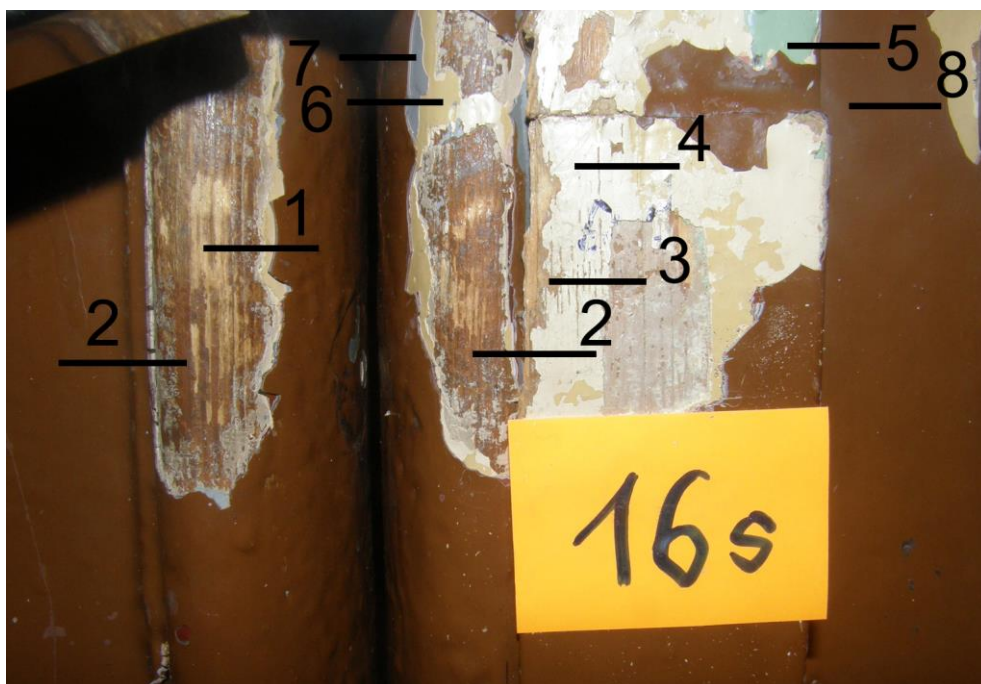
Fot.55 Odkrywka nr. 16, Drzwi wahadłowe do wyjścia na stronę południową/obecnie pomieszczenie sklepiu Widoczne; 1-drewno, 2-ciemno brązowa **NCS 6020-Y40R**, 3-beżowa, 4-biała, 5-zielona, 6 -ugier jasny, 7-niebieska, 8-ciemna brązowa

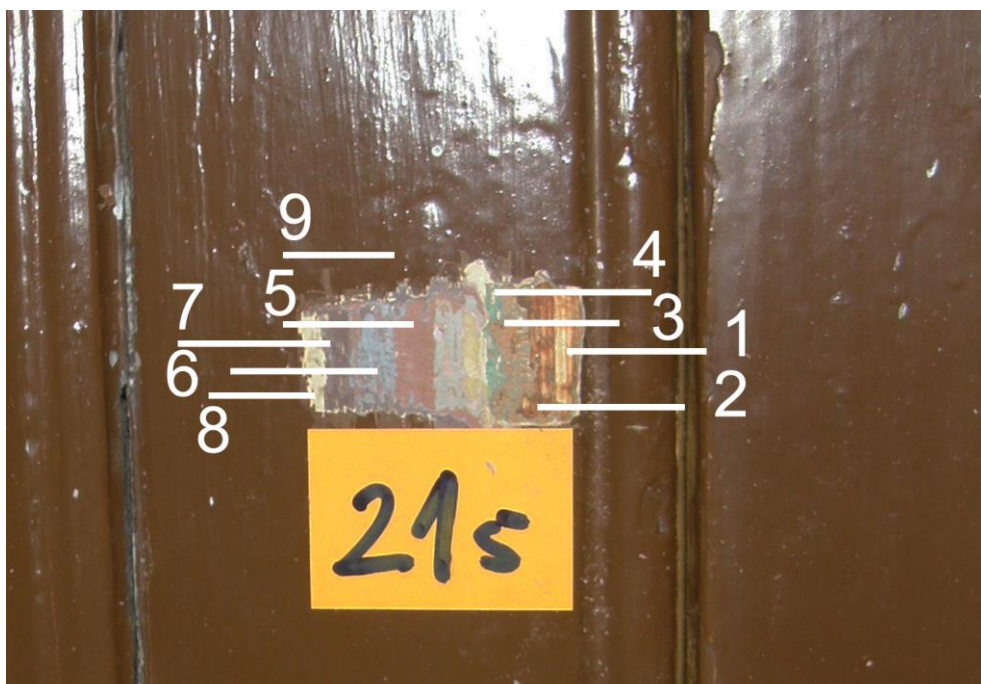
Fot.56 Odkrywka nr.21 drzwi do gabinetu NFZ /pielęgniarki na I piętrze Widoczne; 1-drewno, 2-ciemno brązowa **NCS 6020-Y40R**, 3-beżowa, 4-zielona 5-ciemno różowa, 6-niebieska 7-ciemna brązowa, 8-jasno żółta, 9-ciemno brązowa

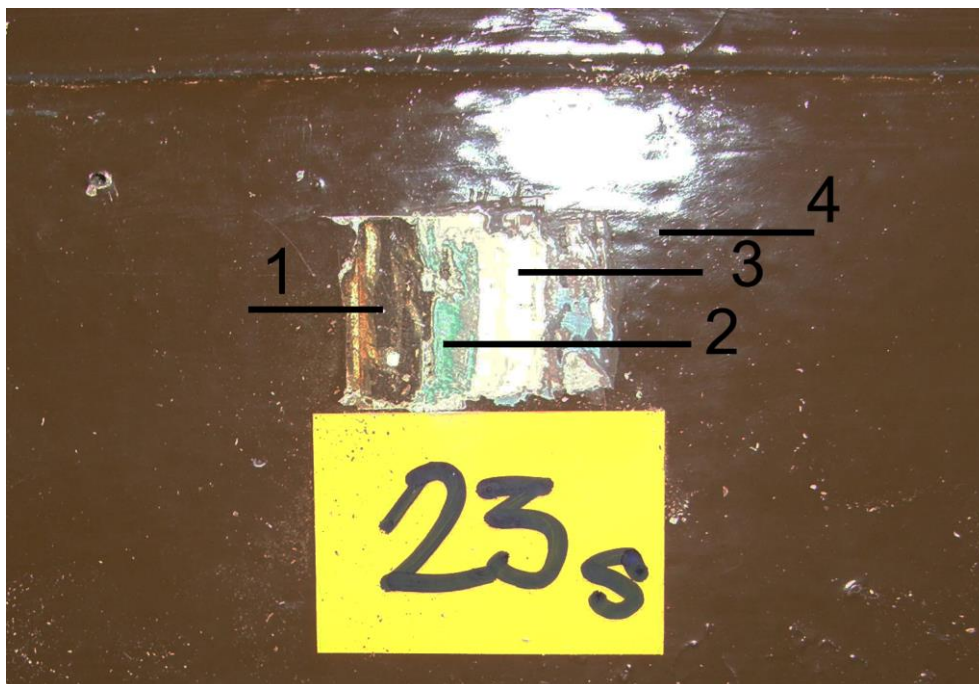
Fot.57 Odkrywka nr.23 drzwi do gabinetu NFZ /pielęgniarki na I piętrze  
Widoczne; 1-ciemno brązowa **NCS 6020-Y40R**, 2-zielona, 3-jasno żółta, 4 -ciemna brązowa

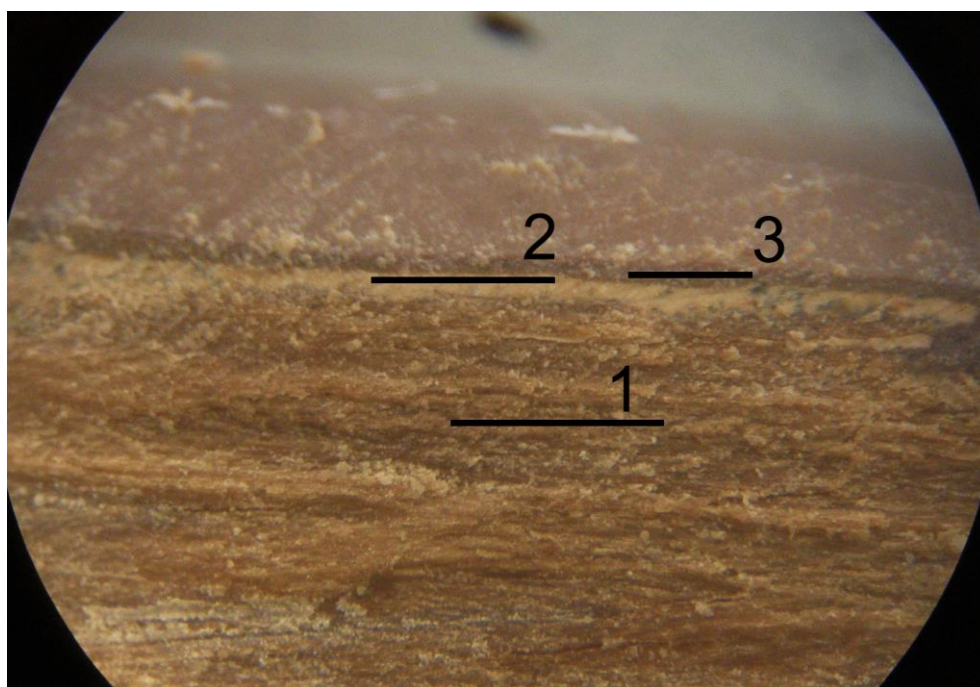
Fot.59 Próbką P4 drzwi wahadłowe wyjście na elewację zach./ Widoczne; 1-drewno, 2-warstwa jasno beżowa **NCS S 1515-Y20R**, 3-ciemno brązowa

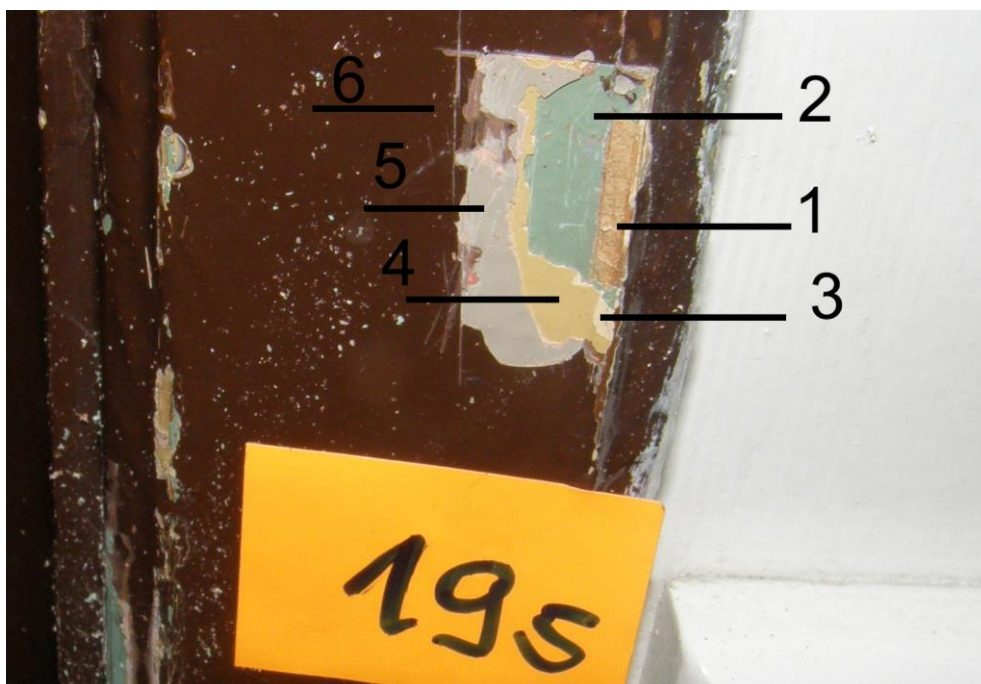
Fot.61 Odkrywka nr.19 drzwi wahadłowe wyjście na elewację zach./  
Widoczne; 1-warstwa jasno beżowa **NCS S 1515-Y20R**, 2-warstwa zielona,  
3-jasno ugrowa, 4-ugier średni, 5-szaro fioletowa, 6-ciemno brązowa

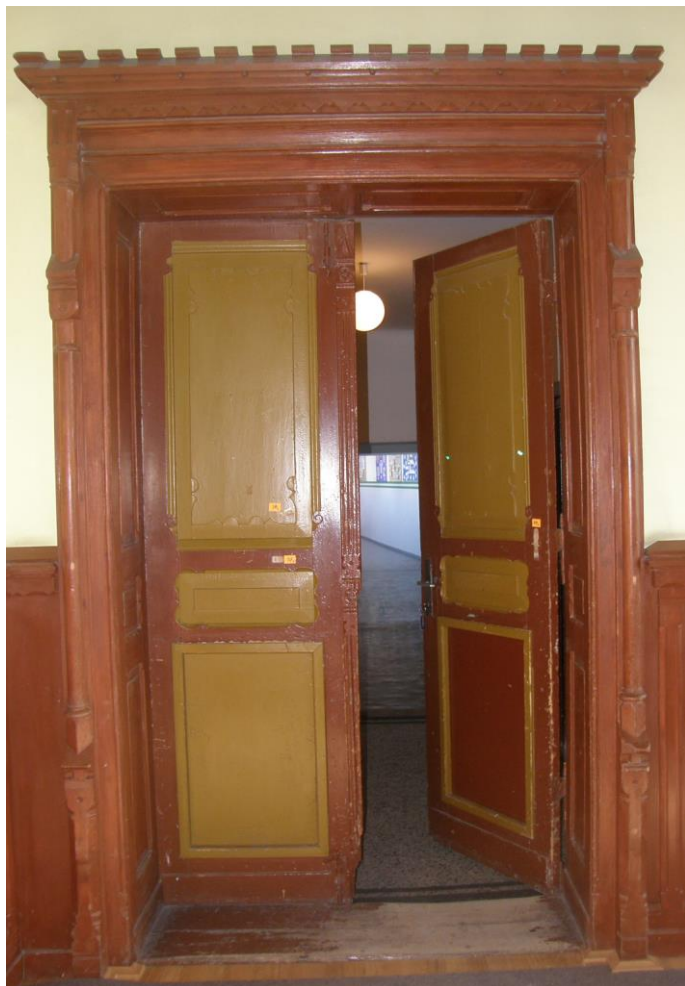
Fot.62 Drzwi wejściowe do auli na II piętrze

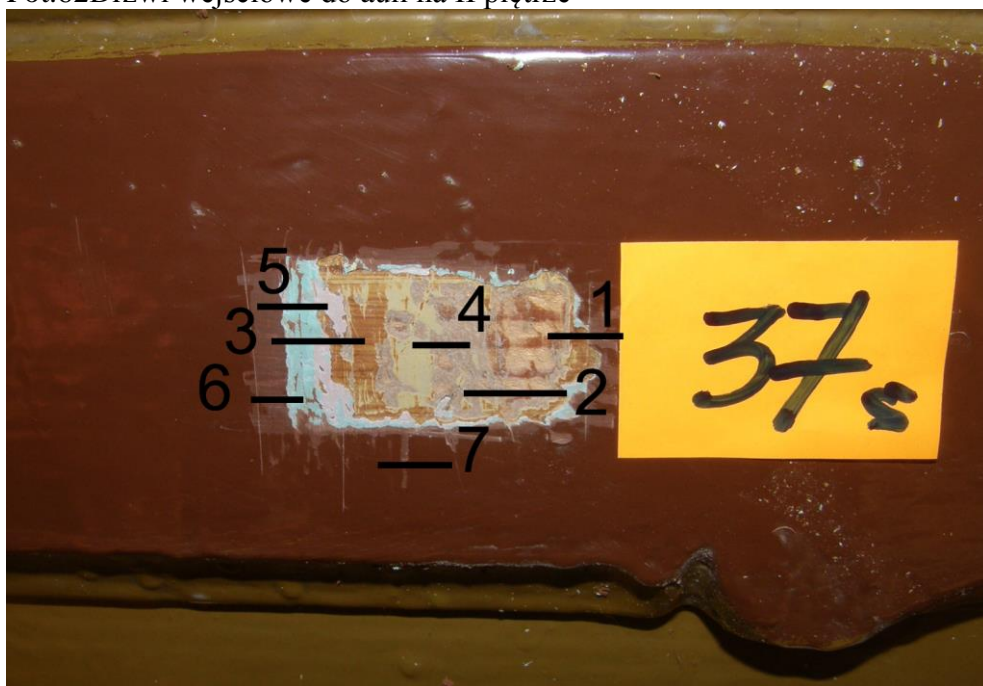
Fot.63 Odkrywka nr.37 Drzwi wejściowe do auli na II piętrze  
Widoczne; 1-drewno, 2-jasnobeżowa **NCS S 1515-Y20R**, 3-na piwo, 4-jasnożółta, 5-jasno fioletowa, 6- seledynowa, 7-brązowa

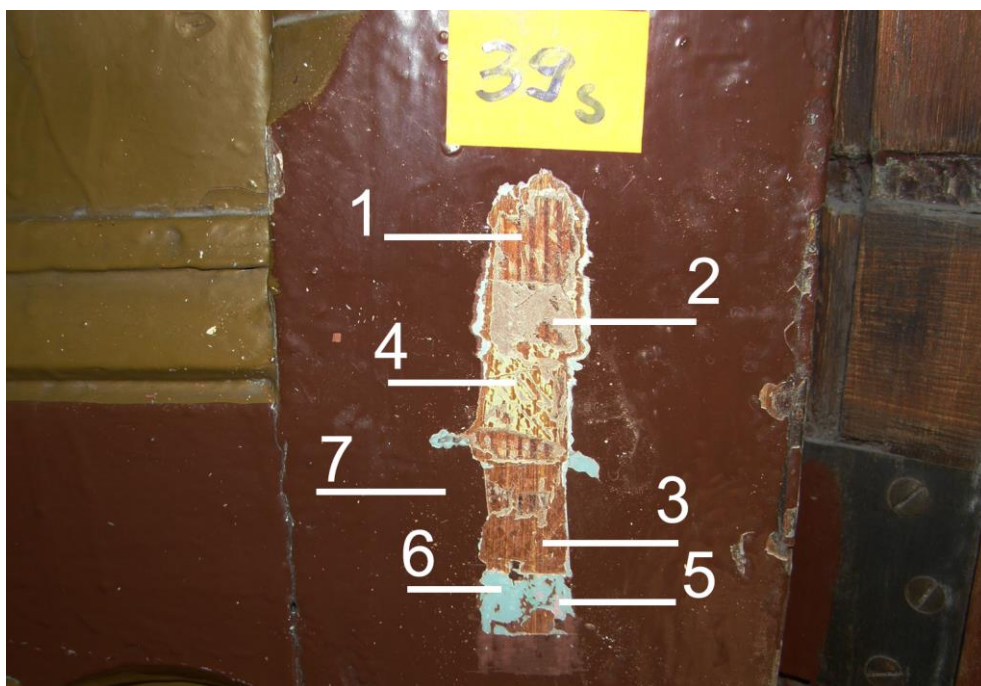
Fot.65 Odkrywka nr.39 Drzwi wejściowe do auli na II piętrze Widoczne; 1-drewno, 2-jasnobeżowa **NCS S 1515-Y20R**, 3-na piwo, 4-jasnożółta, 5-jasno fioletowa, 6- seledynowa, 7-brązowa

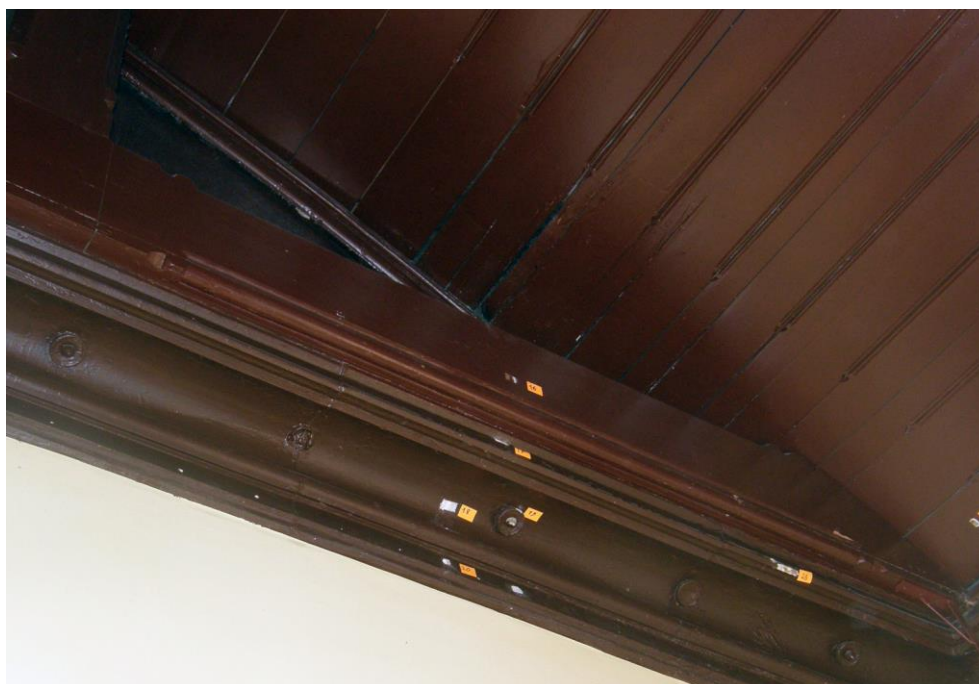
Fot.66 Strop drewniany deskowany odcinkowo łukowy z ozdobnym belkowaniem /atrapy belek/.Pod belkami wystrój sztukatorski/profilowane fasety z rozetkami/

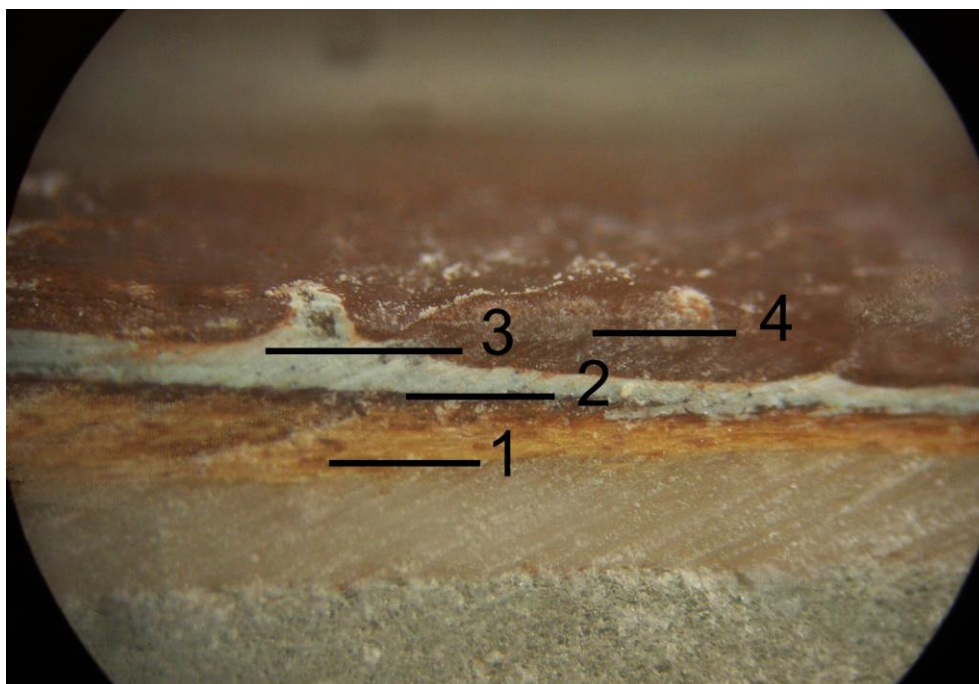
Fot.67 Próbką P5 Atrapa ozdobnej profilowanej belki drewnianego stropu w auli  
Widoczne; 1-drewno, 2-warstwa brązowa NCS S 4050-Y60R, 3–jasno niebieska,  
4-ciemna brązowa

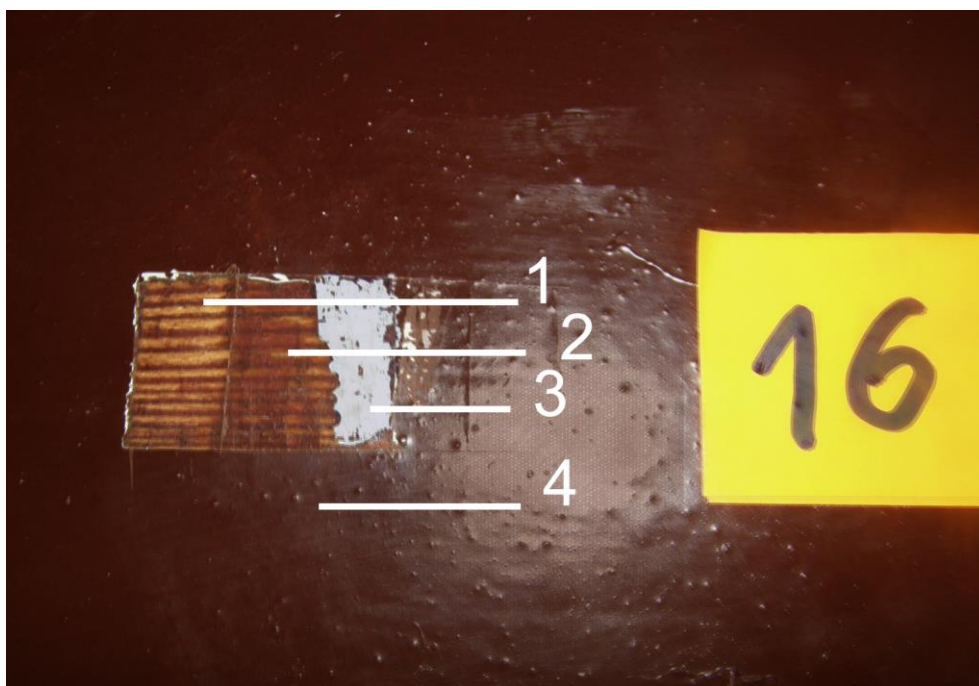
Fot.68 Odkrywka 16 Atrapa ozdobnej profilowanej belki drewnianego stropu w auli  
Widoczne; 1-drewno, 2-warstwa brązowa NCS S 4050-Y60R, 3 –jasno niebieska,  
4-ciemna brązowa

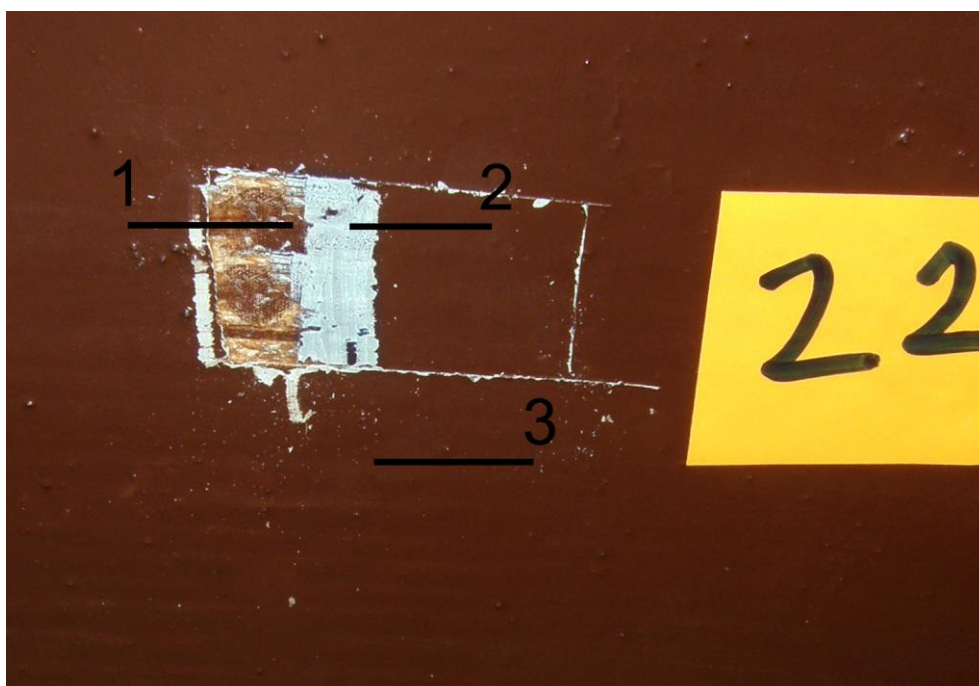
Fot.70 Odkrywka 22 Deska z drewnianego stropu w auli  
Widoczne; 1-warstwa brązowa NCS S 4050-Y60R, 2 –jasno niebieska, 3-ciemna brązowa

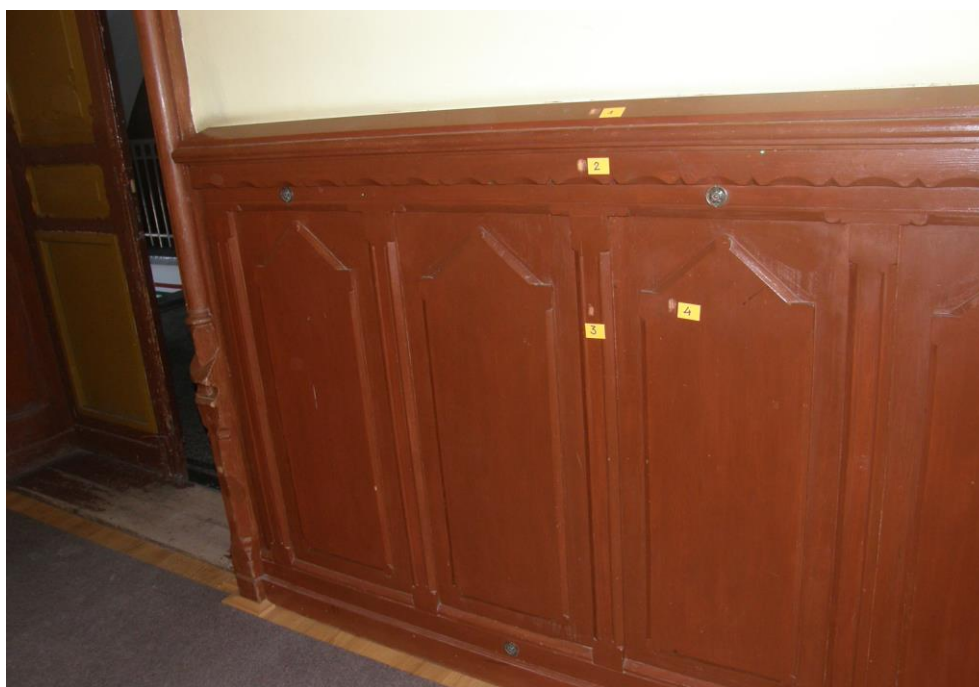
Fot.71 Boazeria ścienna w auli wys. ok 130cm, ramowo płycinowa, odczyszczona do drewna i pomalowana na nowo na kolor brązowy
