**BADANIA STRATYGRAFICZNE I ANALIZA NAWARSTWIEN  
MALARSKICH TYNKU NA ŚCIANACH WEWNĘTRZNYCH, TYNKU NA ELEWACJI,  
STOLARKI OKIENNEJ, DRZWIOWEJ, METALOWEJ BALUSTRADY  
I OGRODZENIA BUDYNKU SZKOŁY W MRĄGOWIE**

Opracowanie; mgr. Ewa Olkowska  
Olsztyn luty 2016 r.

## **1. KARTA TYTUŁOWA**

Tynki ścian we wnętrzu szkoły i na elewacji, elementy stolarki okiennej i drzwiowej, 2 metalowych balustrad klatek schodowych oraz ogrodzenie, zabytkowego budynku szkoły w Mrągowie.

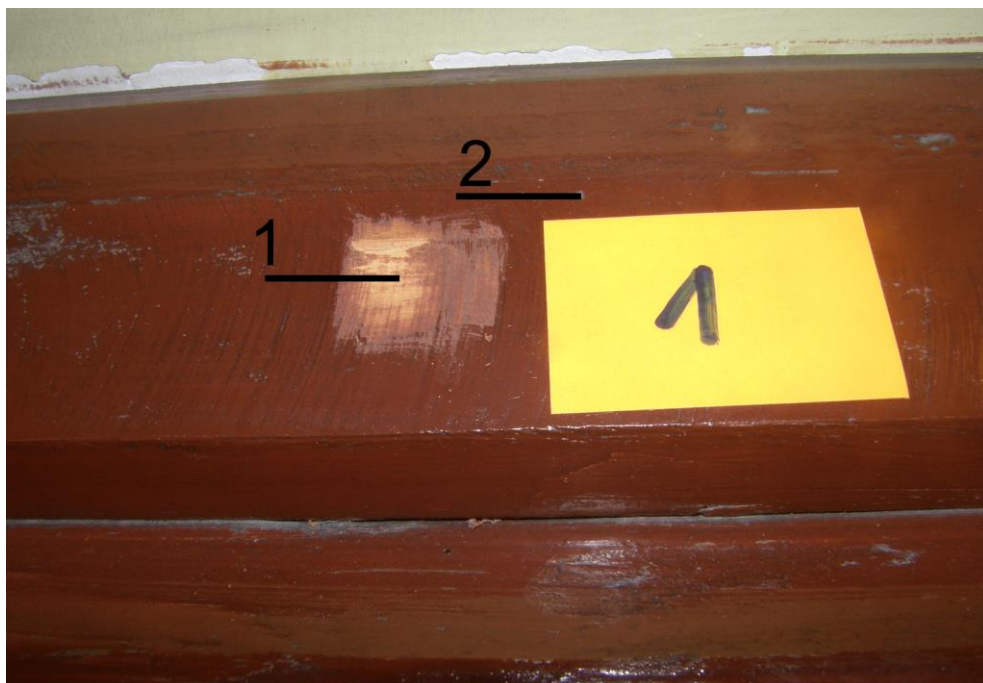
Fot. 72 Odkrywka nr.1 Boazeria ścienna w auli Widoczne; 1-drewno.  
2-wtórna warstwa malarska brązowa

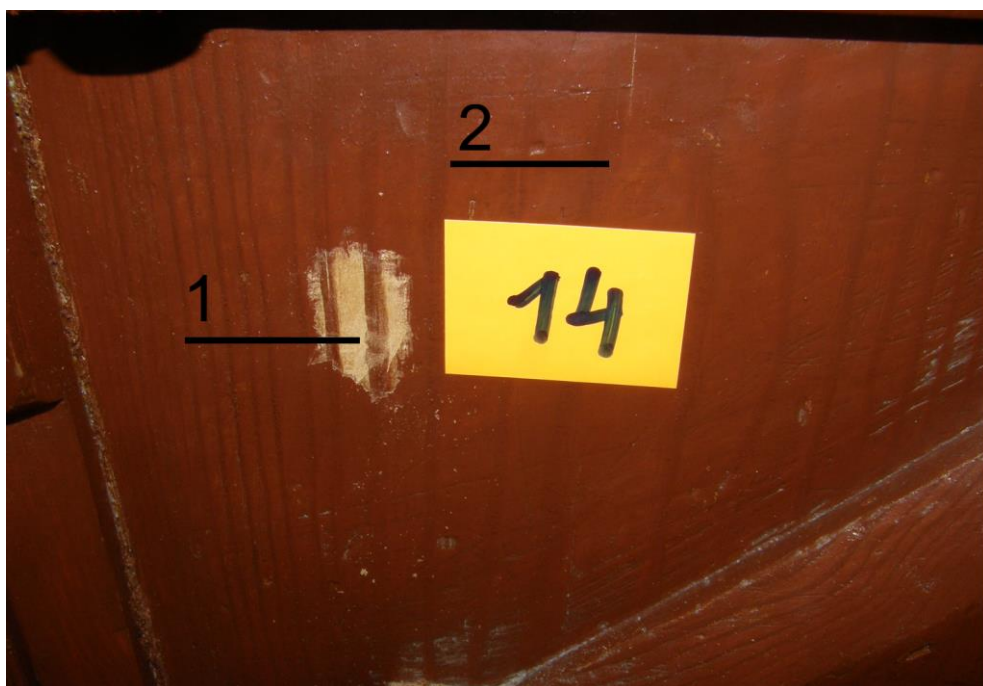
Fot. 73 Odkrywka nr.14 Boazeria ścienna w auli. Widoczne; 1-drewno.,  
2 - wtórna warstwa malarska brązowa

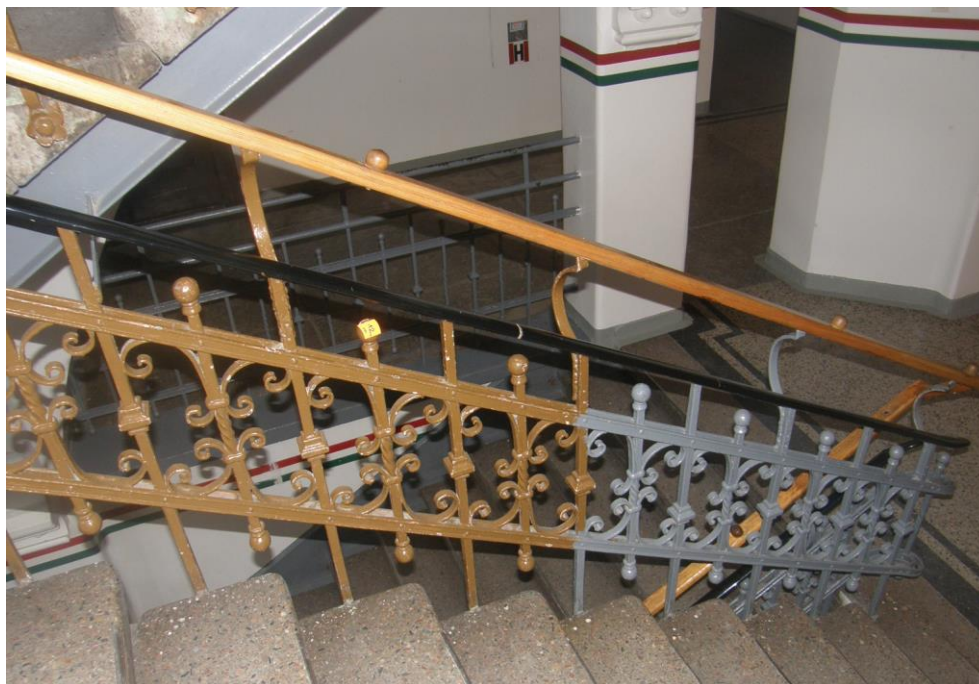
Fot.74 Balustrada metalowa ozdobna, występuje na 2 klatkach schodowych. Poręcze nowo wykonane z wystającymi ogranicznikami/przed zjeżdżaniem/Pomalowana część balustrady na kolor szary i część na kolor ugrowy

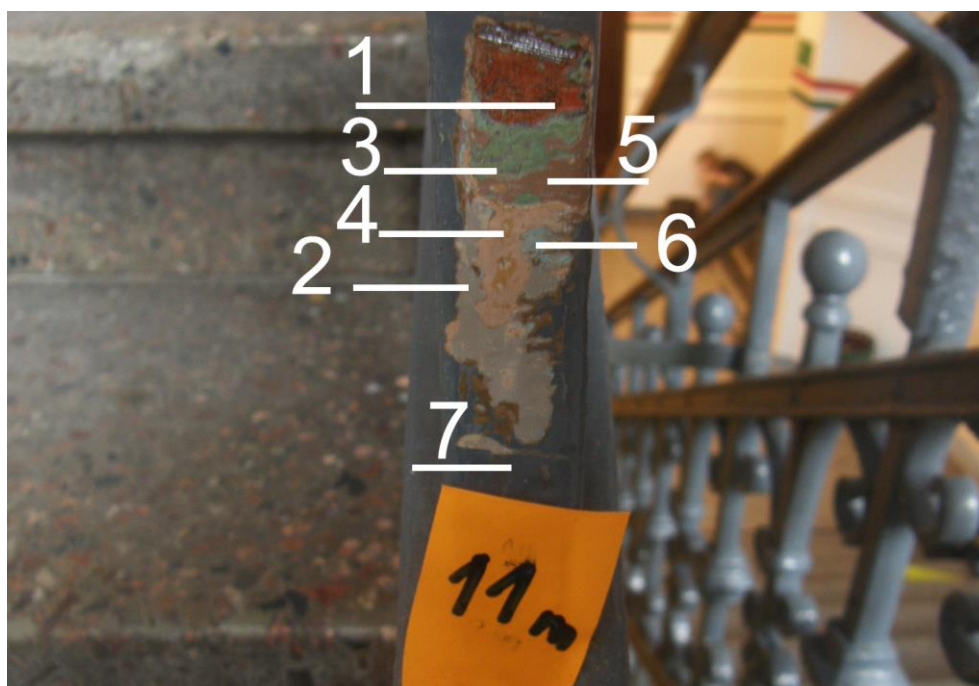
Fot.77 Odkrywka nr.3 Balustrada metalowa na klatce schodowej B  
Widoczne; 1 –minia czerwona, 2- szara **NCS S 1515-R90B**, 3-zielona, 4-brązowa, 5-brązowa ciemna, 6- szary, 7-ciemny szary

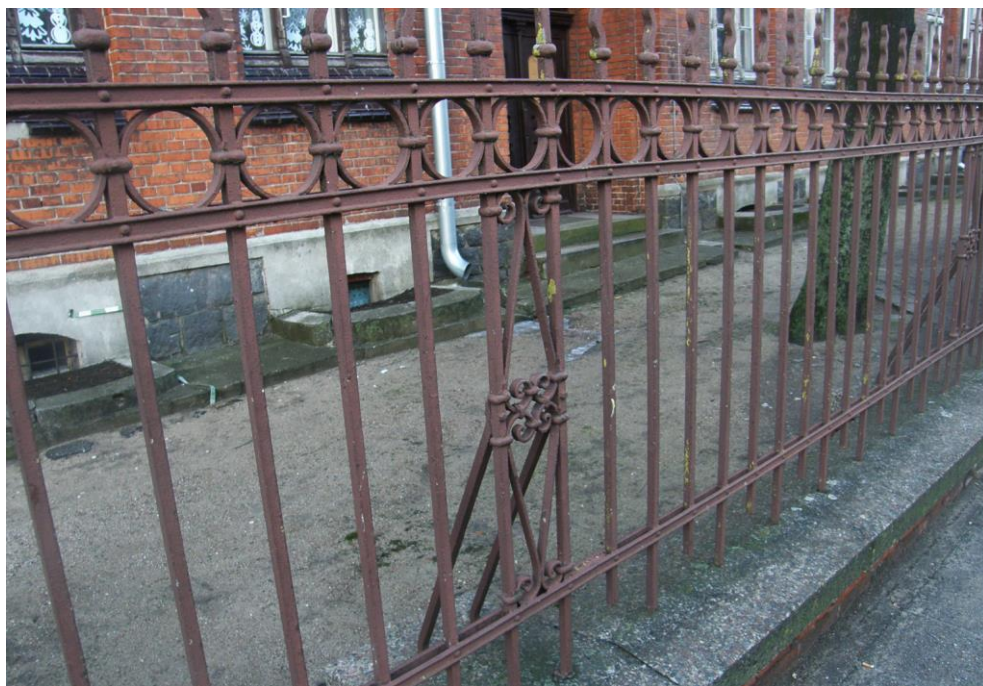
Fot.78.Ozdobne metalowe ogrodzenie z murowanymi słupkami występuje od południowej strony posesji szkoły, część zachodnia i północna ogrodzona siatką metalową z metalowymi słupkami

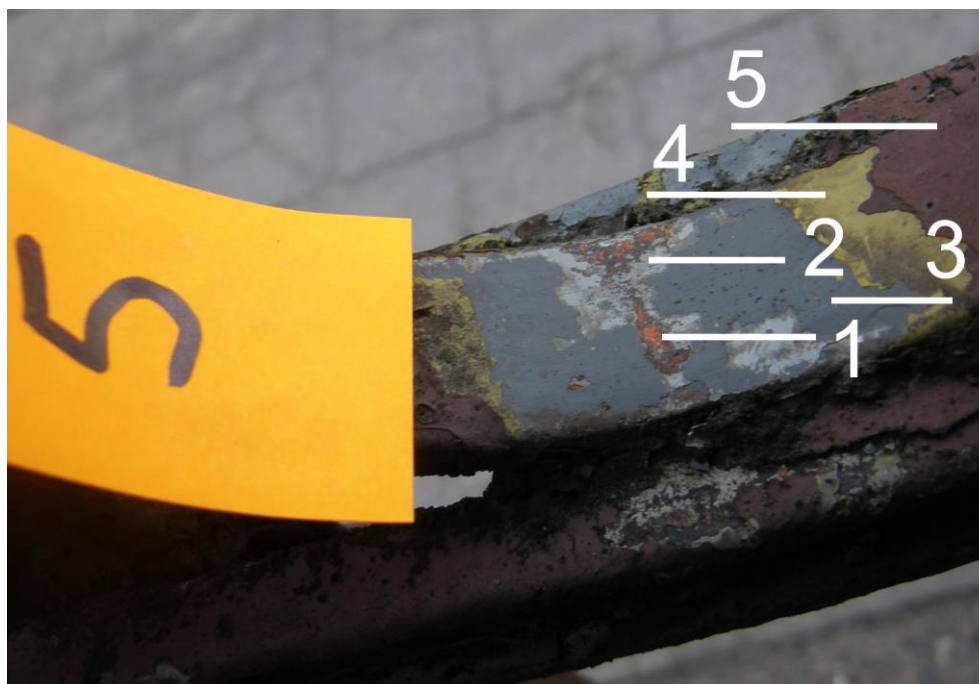
Fot.80. Odkrywka nr.5 Ozdobne metalowe ogrodzenie Widoczne; 1- minia czerwona, 2- szara **NCS S 1515-R90B**, 3-ciemna szara, 4-zielona, 5-ciemna brązowa
