## Daszki nad wejściami do pomieszczeń kuchennych

inwestycja:  
Remont budynku Zespołu Szkół nr 1

inwestor:  
Gmina Miasto Mrągowo

arkusz nr: A3

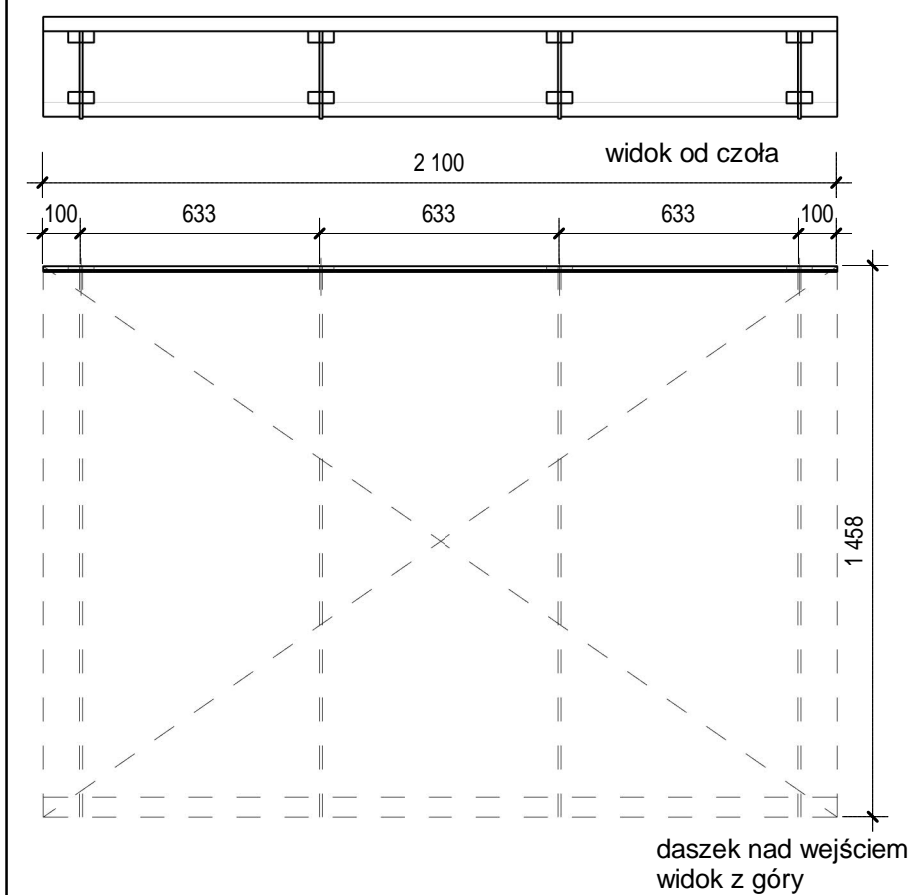
daszek nad wejściem  
widok z góry
